Technical Report on Disaster
of the Noto Peninsula Earthquake
and the heavy rainfall in Oku-Noto
on 2024

令和6年能登半島地震・奥能登豪雨

災害技術報告書【1】

～発生から災害査定に至るまで～

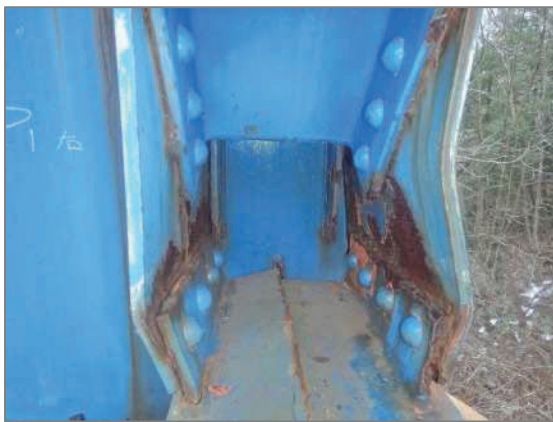
上路式ワーレントラス橋の端対傾構に損傷が確認された。写真-2～4 に示すように、ガセットプレートの変形やリベットの破断および下支材の亀裂が確認された。

写真-2 ガセットプレートの変形

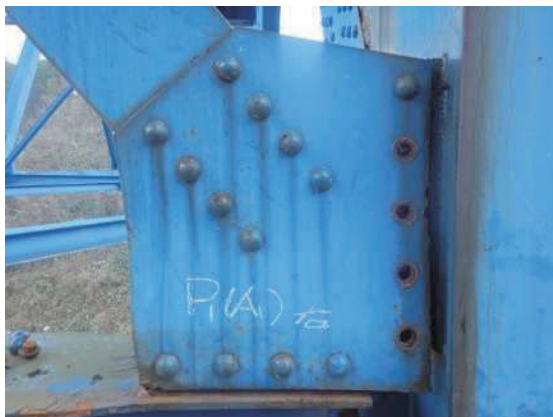
写真-3 リベットの破断

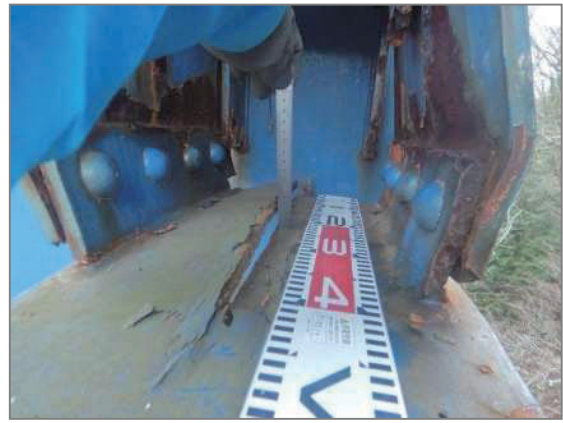
写真-4 下支材の亀裂

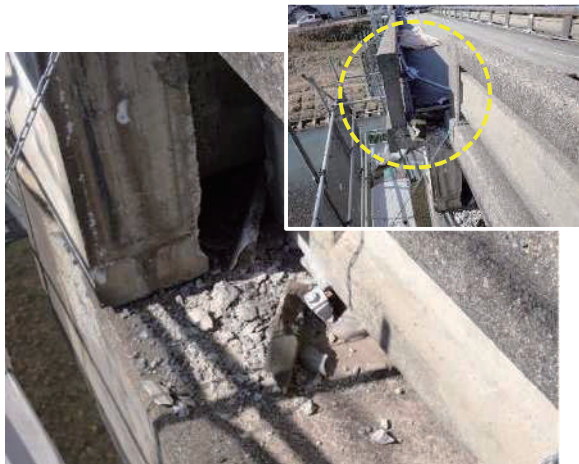
写真-7 に示すように、地震による激しい揺れによって、PC 単純 T 桁が桁軸直角方向に大きく移動しているのを確認した。

写真-7 桁の移動（桁軸直角方向）

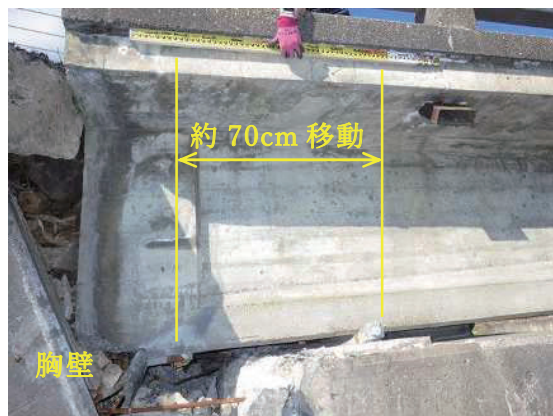
写真-10 に示すように、PC 単純 T 桁が地震による激しい揺れにより、桁軸方向に約 70cm 移動し胸壁への衝突を確認した。

写真-10 桁の移動（桁軸方向）

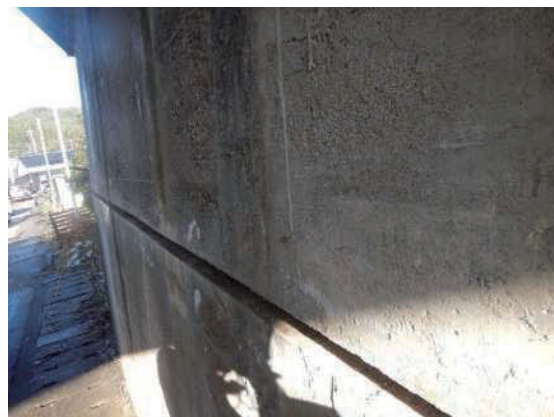
写真-11 に示すように、橋台に大きな水平力が生じたことで、豎壁前面の打継部で約 5cm の開口を確認した。

写真-11 打継部の開口

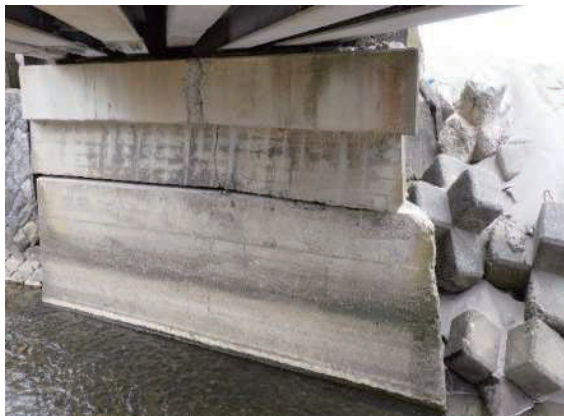
写真-13 に示すように、橋台に大きな水平力が生じたことで、縦壁の打継部でずれを確認した。

写真-13 縦壁のずれ

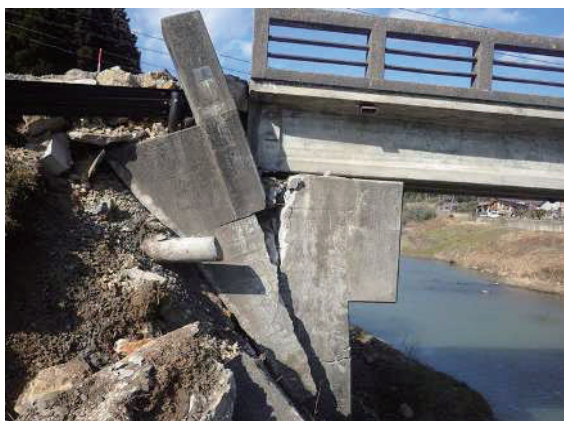
写真-14 に示すように、地震による激しい揺れで、上部工が橋台に衝突し、胸壁に傾倒・破壊を確認した。

写真-14 胸壁の傾倒・破壊

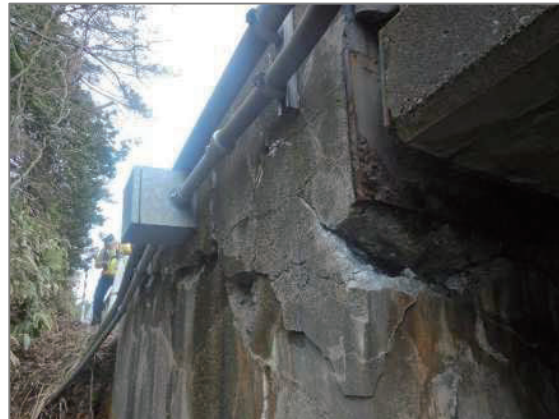
写真-16 に示すように、橋台翼壁において震災前からアルカリシリカ反応(ASR)が要因となっていたコンクリートの損傷(割れや剥離)が、今回の地震によりさらに拡大したことを確認した。

写真-16 翼壁の割れ・剥離

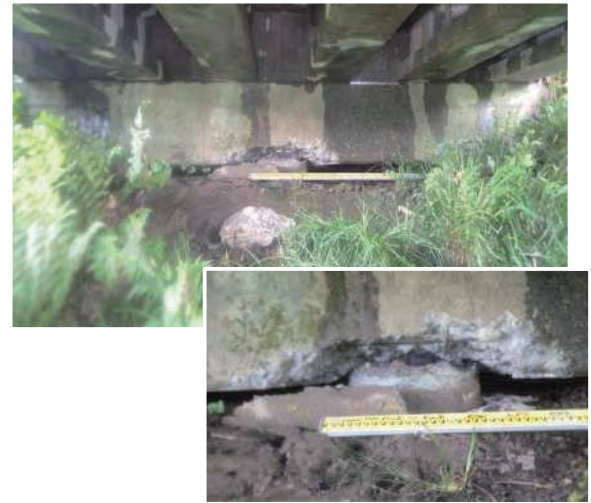
写真-23 に示すようにパイルベント橋台の杭頭部に剥離を確認した。

写真-23 パイルベント橋台杭頭部の剥離

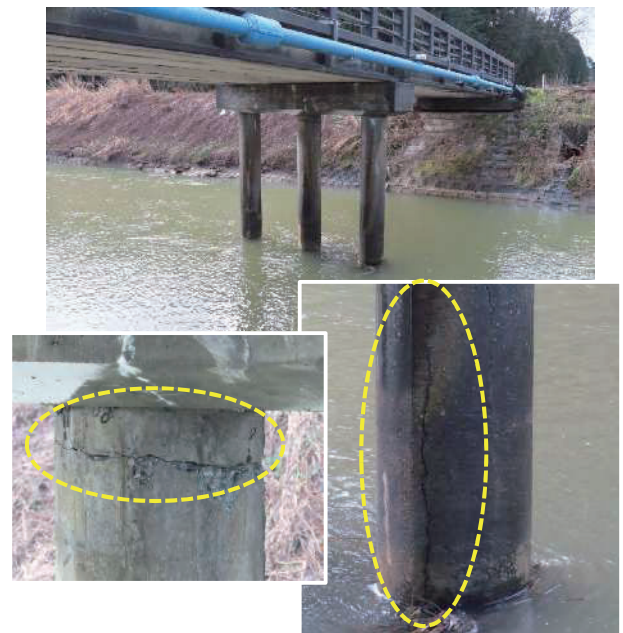
写真-24 に示すようにパイルベント橋脚の杭に水平方向及び鉛直方向にひび割れを確認した。

写真-24 パイルベント橋脚杭のひび割れ

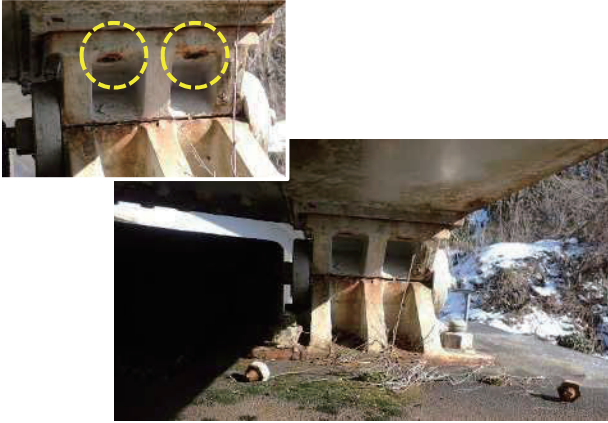
写真-26～28 に示すように、鋼製ピン支承（固定）にセットボルトの破断、アンカーボルトの抜け出しおよび沓座モルタルの破損を確認した。また、鋼製ピンローラー支承（固定）では、写真-29 に示すように、アンカーボルト破断に伴うサイドブロックの破損が確認された。

写真-26 セットボルトの破断

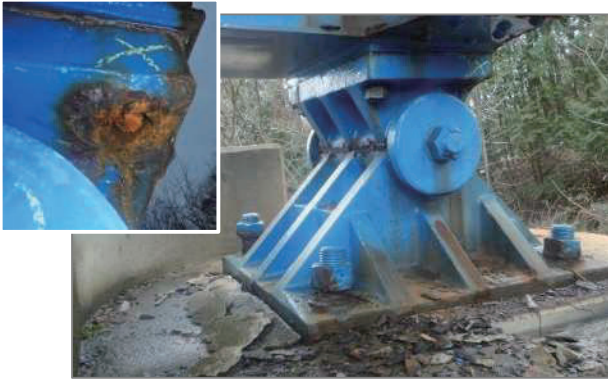
写真-27 セットボルトの破断・アンカーボルトの抜け出し・沓座モルタルの破損

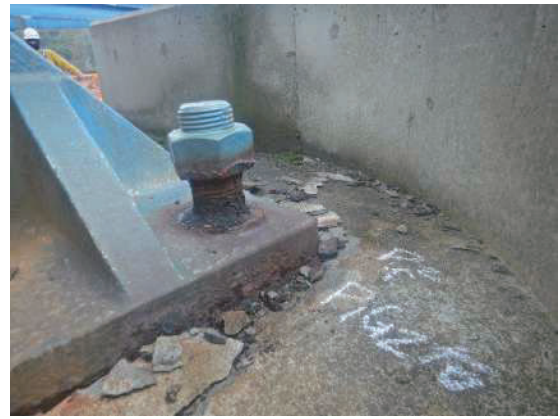
写真-28 アンカーボルトの抜け出し

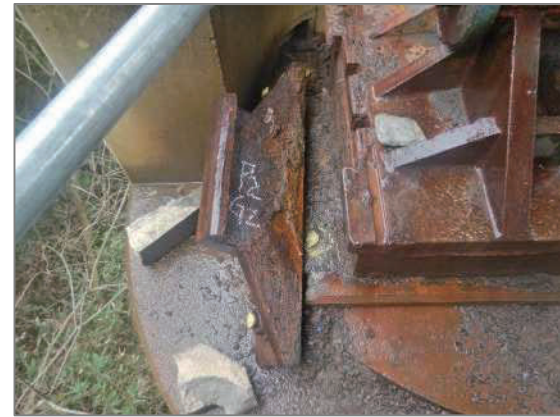
写真-29 サイドブロックの破損

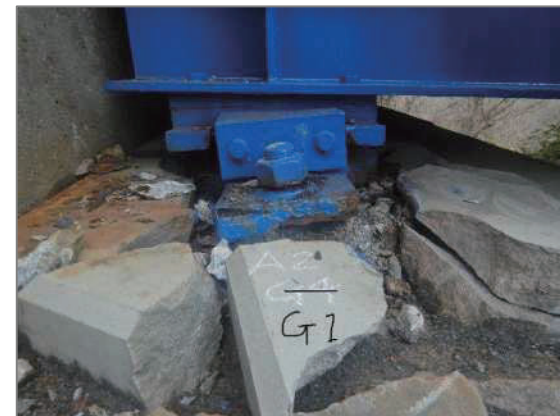
写真-30 に示すように、支承板支承（固定）に沓座モルタルの破損、アンカーボルトの抜け出しおよび下沓の傾斜が確認された。

写真-30 沓座モルタルの破損・アンカーボルトの抜け出し・下沓の傾斜

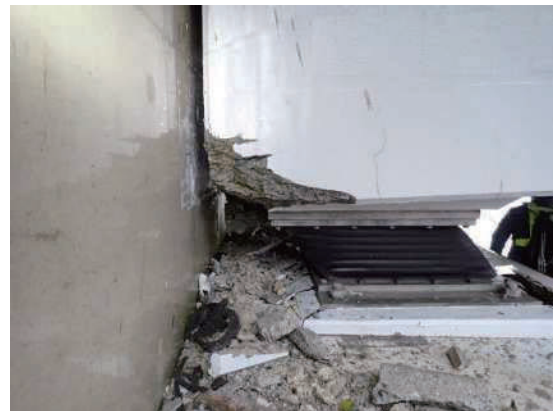
写真-34 に示すように、ゴム支承にてゴムの変形を確認した。震災前から変形は確認されていたが、今回の地震により変形が拡大し、ゴムに亀裂が確認された。

写真-34 ゴム支承の変形

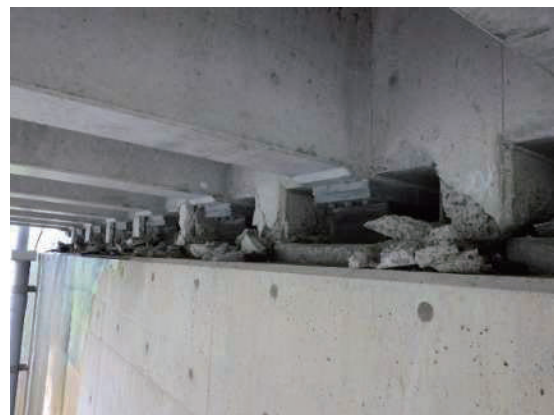
写真-35 に示すように、上部工の水平移動による変位制限構造の破損が確認された。

写真-35 変位制限構造の破損

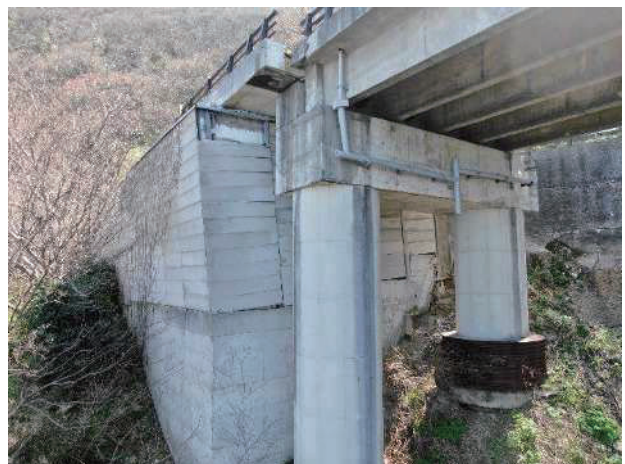
写真-43 に示すように、橋台背面の軽量（発泡スチロール）盛土の変形（傾斜）が確認された。

写真-43 橋台背面 EPS 盛土変形

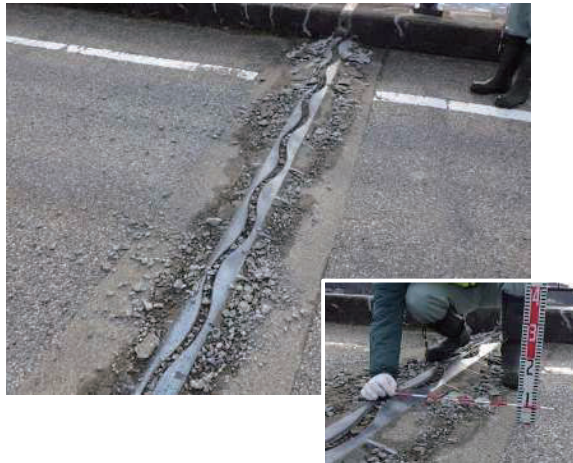
写真-45 に示すように、伸縮装置のフェイスプレートがぶつかり合い、凸型にふくれあがり段差を確認した。

写真-45 伸縮装置の段差

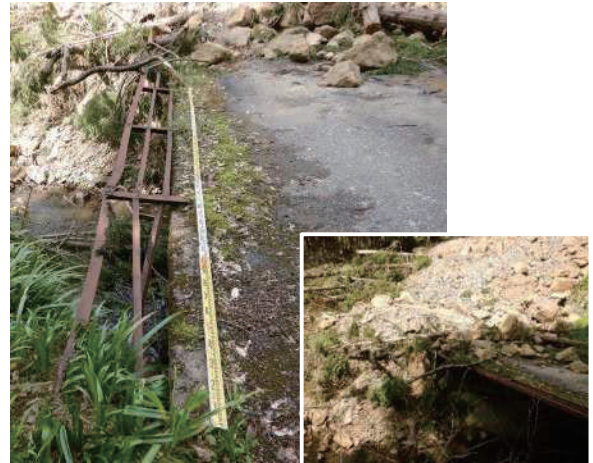
写真-47 に示すように、地震による近隣斜面の土砂崩壊により防護柵の倒壊を確認した。

写真-47 防護柵の倒壊

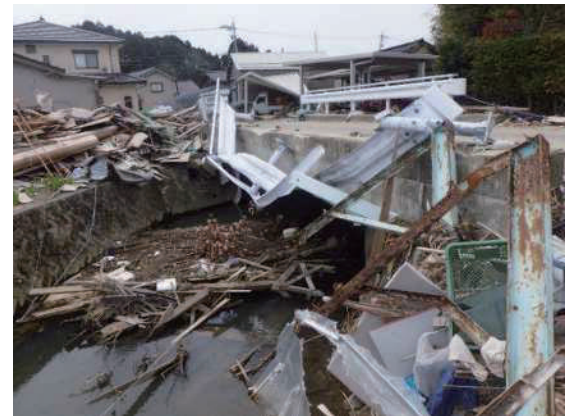
写真-48 に示すように、地震後の津波によりガードレールの倒壊を確認した。

写真-48 防護柵の倒壊

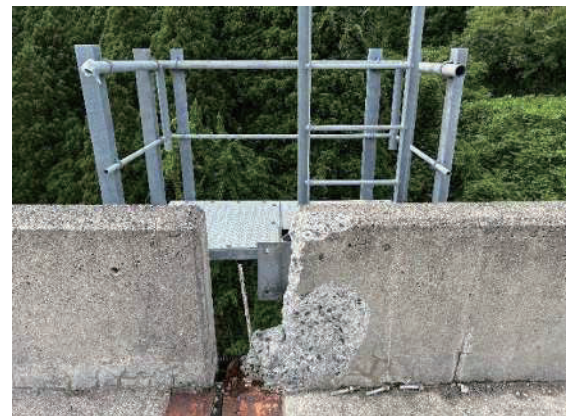
橋軸方向地震力により、橋脚上の壁高欄相互が衝突し、断面欠損を生じたことに伴い、写真-49 に示すとおり、下部構造検査路の定着アンカーが脱落した。

写真-49 検査路定着アンカーの脱落

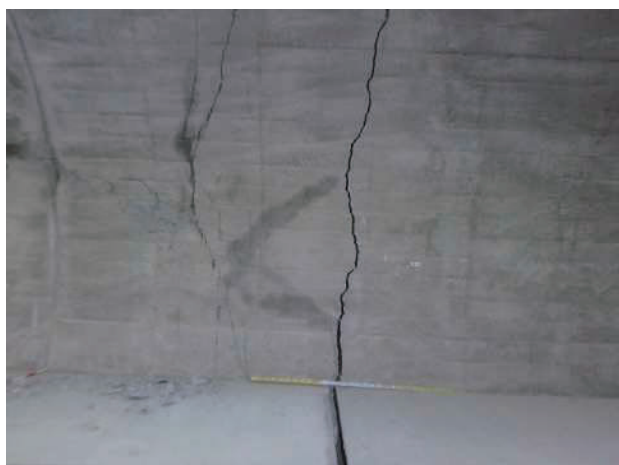
坑口部支保パターンDⅢと支保パターンDⅠとの境界付近で、覆工全周にわたる輪切り状のひび割れが発生していた。ひび割れ幅は最大 50mm に及び、覆工を貫通しており背面の防水シートが見える状態であった。また、その周辺では覆工の一部がはく落していた。

写真-5 覆工全周にわたる輪切り状ひび割れ

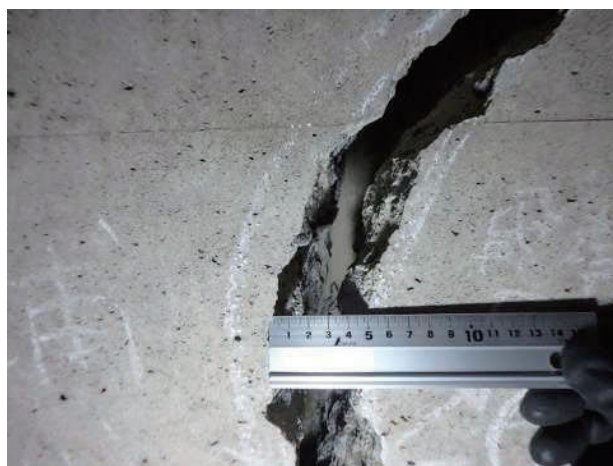
写真-6 輪切り状ひび割れ(最大幅 50mm)

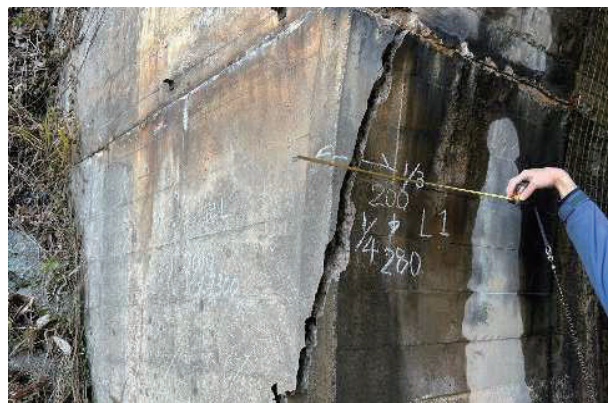
坑門工に大規模なうきが生じていた。また、アーチ頂部にひび割れ、目地の開きが発生していた。坑門工が地震により前傾したことが原因である。

写真-11 七尾側坑門工 側壁部のうき

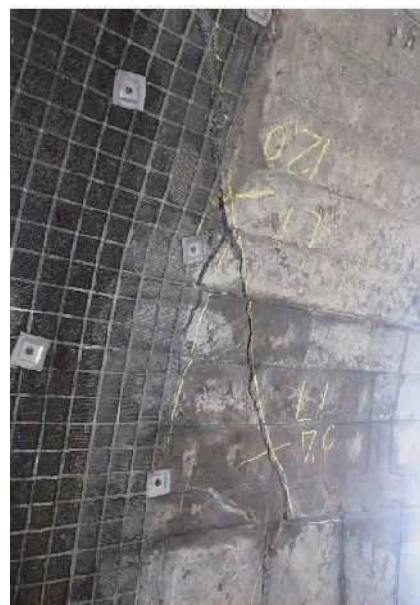
写真-12 七尾側坑門工のひび割れ、目地開き

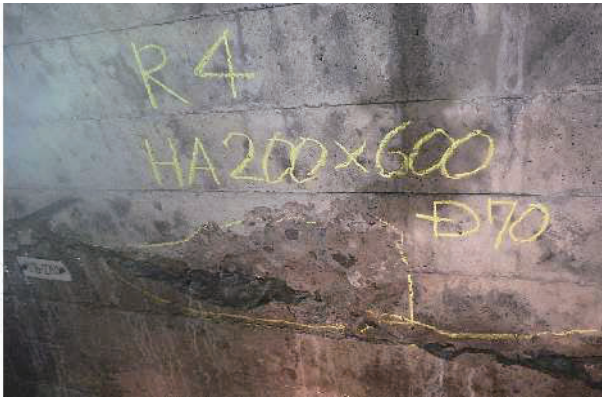
覆工スパン3～スパン7のアーチ頂部に掛けて連続して縦断方向のひび割れが生じ、ひび割れ沿いにうきが生じていた。

写真-13 アーチ肩部のひび割れ、うき

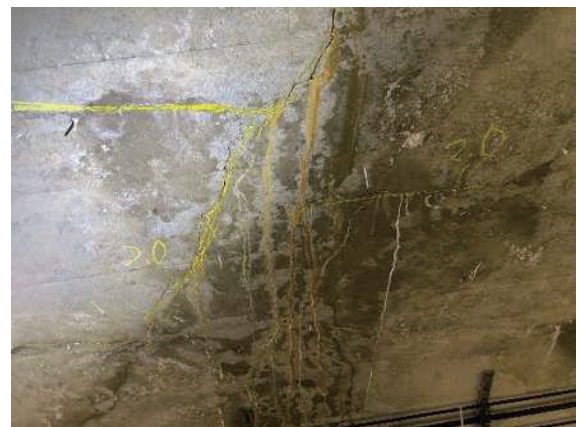
覆工スパン29～スパン41では、ASRによる密集ひび割れが発生している箇所、地震による開口ひび割れが生じていた。

写真-17 ひび割れの拡大写真

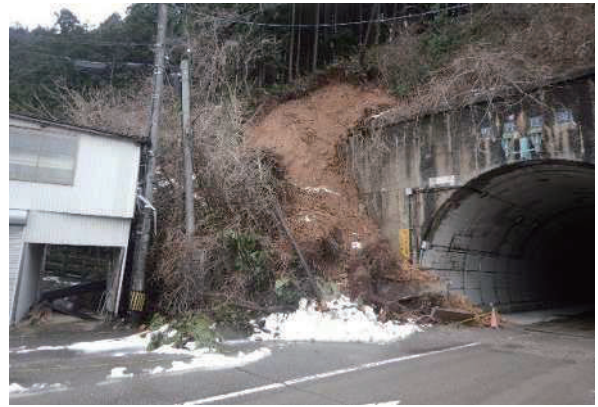
また、曾々木方面の坑口付近は、崩壊土砂によって1車線が塞がれた状態となっており、車両通行を阻害していることを確認した。

写真-20 曾々木方面の坑口斜面の土砂崩れ

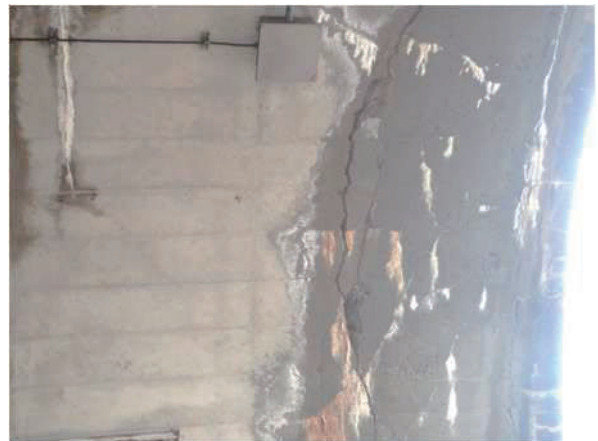
曾々木方面の坑口付近において、地震前からあったひび割れが進行し、ブロック化していた。

写真-21 ひび割れ状況

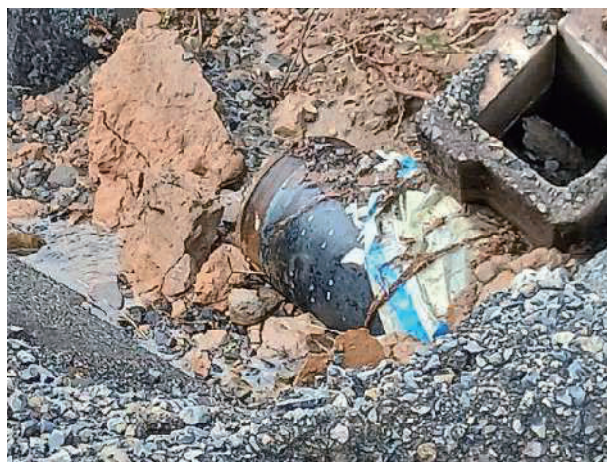
写真-1 道路崩壊による送水管の離脱
(輪島市内)

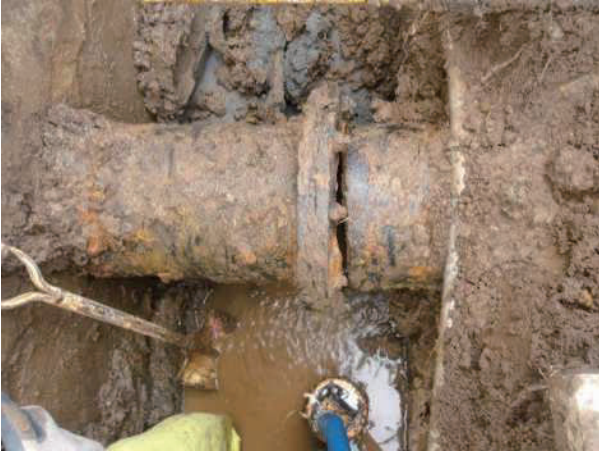
写真-3 ろ過水管の破損
(輪島市輪島浄水場)

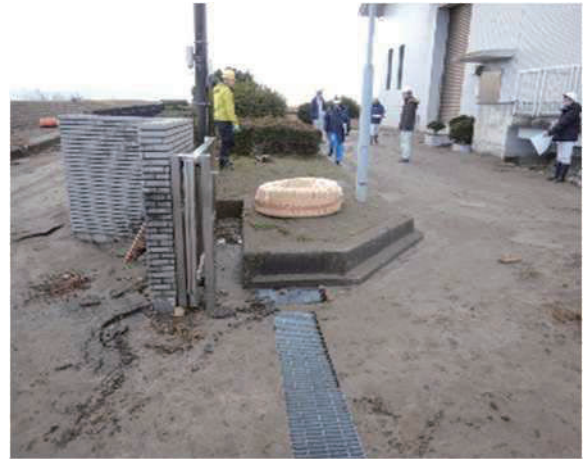
写真-4 津波による土砂堆積
(珠洲市熊谷汚水中継ポンプ場)

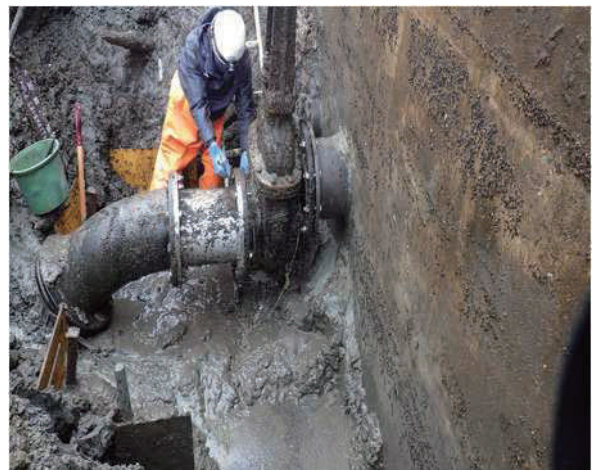
写真-5 水処理管のせん断破壊
(珠洲市浄化センター)

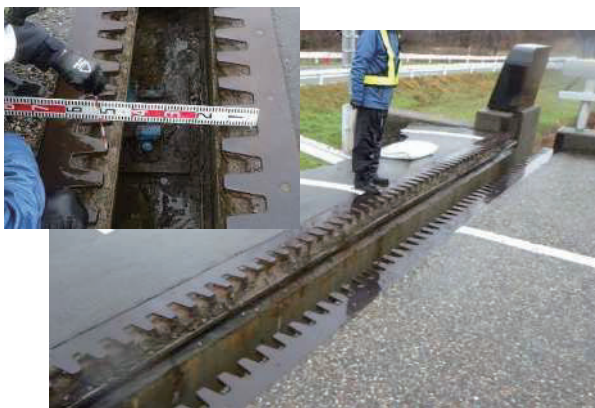
(5) 河北潟東部承水路を横断する才田大橋（橋長 365.8m、有効幅員 7.5m、10 径間の鋼単純活荷重合成鉸桁）では、河北潟堤防の液状化により橋台背面に約 1.5m の段差が生じた。また、上部工が桁軸方向に約 460mm 移動し、伸縮装置の破損および遊間の拡大が確認された。更に、上下部接続部の破損により桁が橋座へ落下し、桁ウェブに座屈が発生していることも確認された。

写真-8 才田大橋 伸縮装置破損・遊間拡大

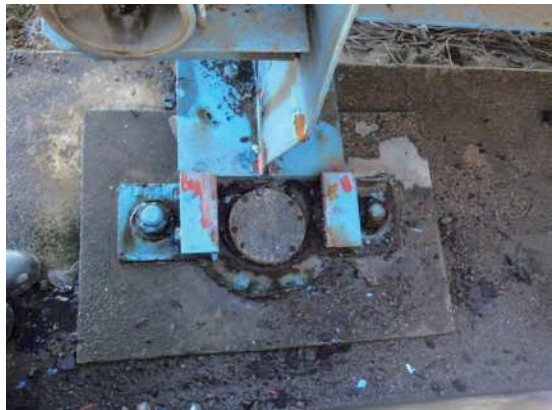
写真-9 才田大橋 支承破損・桁ウェブ座屈

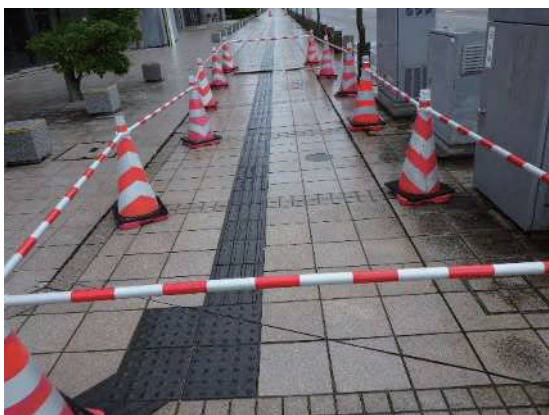
写真-1 融雪パネルの沈下（土居原町）

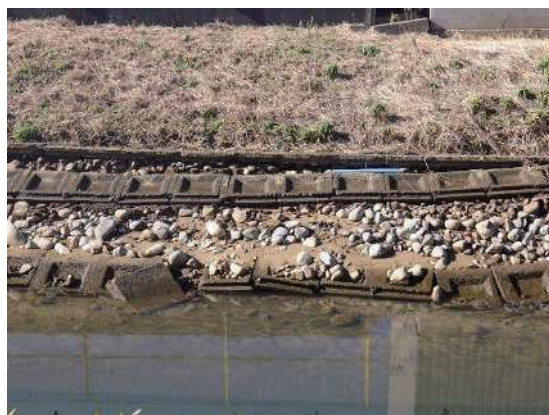
写真-2 護岸のはらみだし、土砂流出（浜田町）

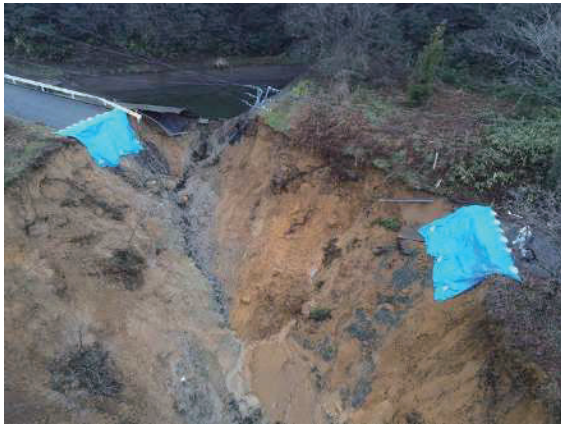
写真-4-2 盛土箇所の崩壊（豊町）

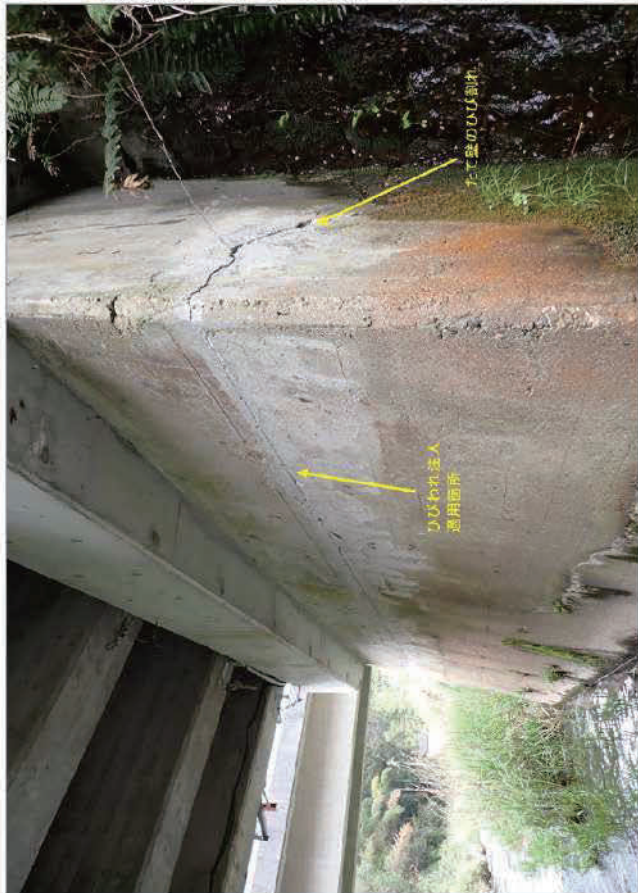
写真 1 A2橋台たて壁

(1) 損傷と復旧方針
 本橋の斜角が53度と小さく、回転の影響を受けやすい構造であり、上部構造のずれが拡大していることから、地震水平力により回転したことが分かる。その結果、遊間がなくなりパラペット基部の隙間および傾斜が生じた。A2橋台は震災前により壁打ち継ぎ目位置に普通ひびわれが発生しており、補修されている。今回の地震でずれや貫通ひびわれの再発は確認できないが、たて壁側面にひびわれが見られたので、損傷を受けやすい弱点となっている。また、たて壁に湧生および漏水が確認できることから、ひびわれが進展して、橋台背面土砂や吸出しの影響を受けやすい状態であると推定される。

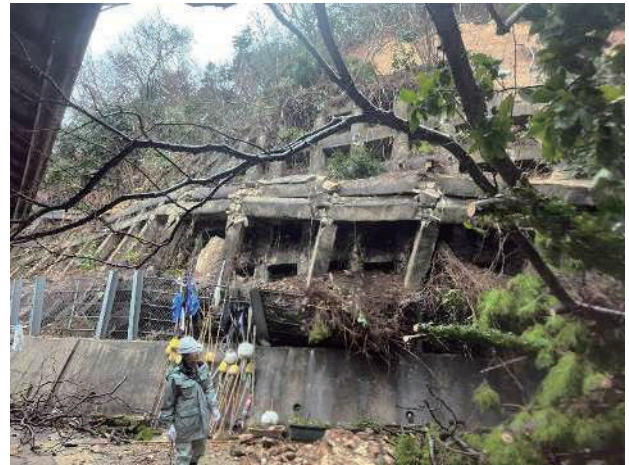
吹付法砕工、グラウンドアンカー工、鉄筋挿入工等による崩壊防止対策施設が変状した事例。斜面変動は比較的小さく(数十cmオーダー)抑えられ、対策施設の損傷でなんとかとどまるものも多い。

写真-3 大谷1号(珠洲市大谷町)の被災状況
(石川県提供)

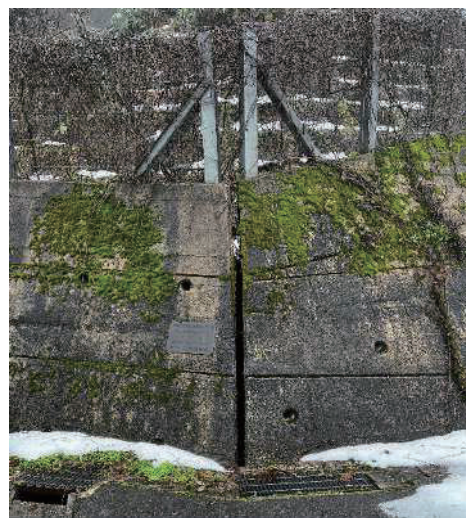
斜面末端に設置された重力式あるいはもたれ式の待受式コンクリート擁壁に変状が生じた事例。擁壁の傾動、鉛直目地の目開き・段差、水平打ち継ぎ目の目開き、ひび割れ等が生じている。

写真-4 地方(輪島市町野町粟蔵)の被災状況
(石川県提供)

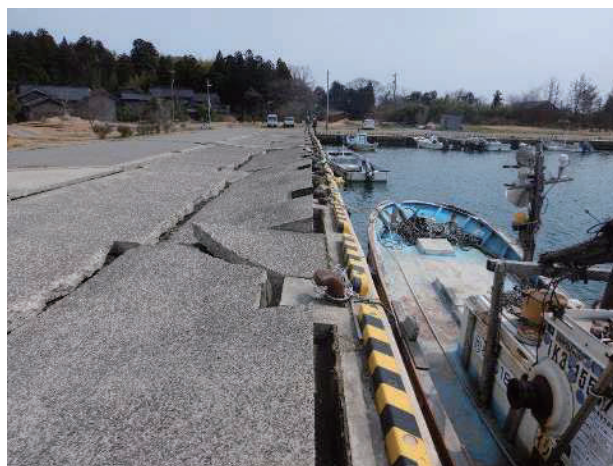
護岸や岸壁の本体工に滑動や転倒が生じた場合、その変位が僅かであっても裏込材や裏埋材に緩みが生じる場合がある。これに伴い、エプロン舗装や水叩工下面に空洞が生じ、梁状になった舗装版に亀裂が生じているケースが多く確認された。

写真-1 本体工の転倒及びエプロン舗装の被災

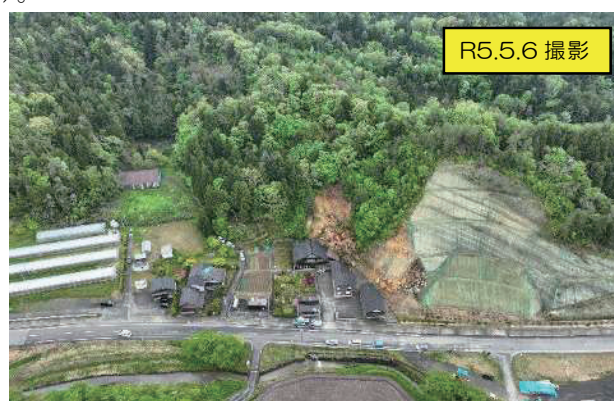
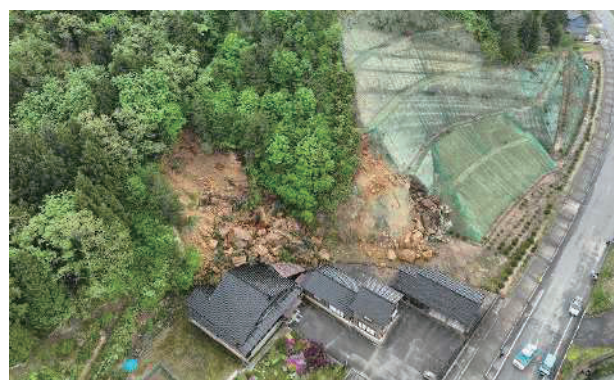
当該地では令和5年5月5日に最大震度6強の令和5年奥能登地震に伴い、幅20m、斜長20m奥行き20m程度の斜面崩壊が発生した(写真-2)。

写真-2. 令和5年奥能登地震後の状況

崩壊土砂は直径0.2m～最大直径0.6mの岩塊状で前面の家屋に一部が到達した。岩塊の表面や滑落崖の崩壊面の多くは、褐色～黄土色を呈し、従来から亀裂が多く存在し、風化が進んでいたと推定された。
