Technical Report on Disaster
of the Noto Peninsula Earthquake
and the heavy rainfall in Oku-Noto
on 2024

令和6年能登半島地震・奥能登豪雨

災害技術報告書【1】

～発生から災害査定に至るまで～

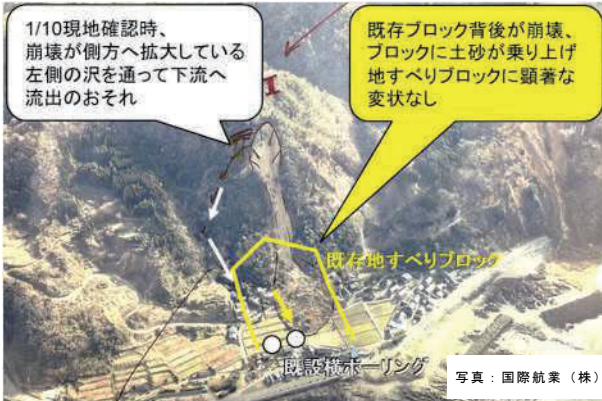
写真-1 珠洲市清水町地内の土砂災害(1)

・崩壊の規模は幅約100m、長さ約100m、崩土の厚さ10～20m

- ・既存地すべりブロックの背後斜面が崩壊し、崩土が流出、既存ブロックにのり上げている
- ・既存地すべりブロックの頭部に土砂がのり上げているが、地すべりブロックに顕著な変状は生じていない
- ・崩壊が左側に拡大している様子がみられ、左側の沢から下流へ土砂が流出する懸念がある

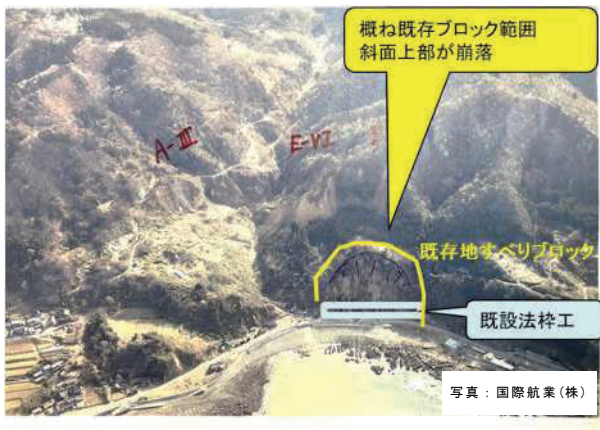
写真-2 珠洲市清水町地内の土砂災害(2)

- ・崩壊の規模は幅約150m、長さ約50m
- ・概ね既存地すべりブロックの範囲で、斜面の上部が崩壊している
- ・地すべり性の変状は認められない
- ・崩土の二次流出に注意が必要

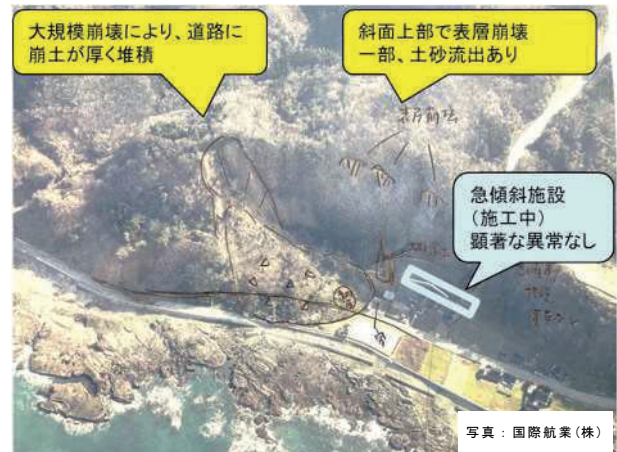
写真-3 珠洲市馬縹町地内の土砂災害

珠洲市馬縹町地内においては大規模な崩壊と多数の表層崩壊が発生していた(写真-3参照)。

- ・急傾斜対策斜面の上部で多数の表層崩壊が発生
- ・崩壊土砂が流出し、一部、斜面下に堆積
- ・急傾斜対策施設に顕著な異常はみられない

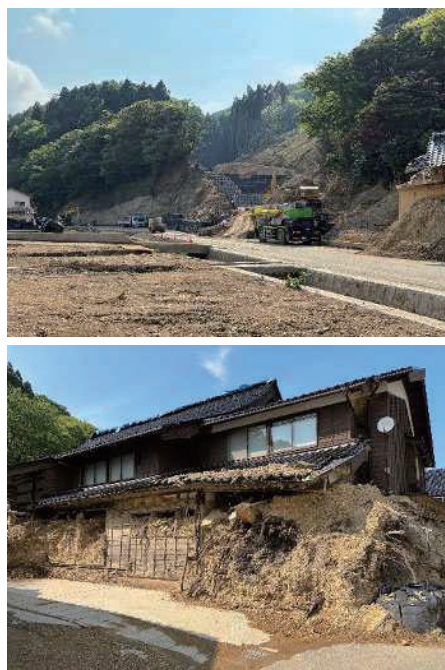
写真-5 珠洲市大谷町地内 9月豪雨後

珠洲市大谷町地内では令和6年9月の奥能登豪雨により土砂ダムが決壊し土石流が発生したため、下流でさらに被害が生じた。

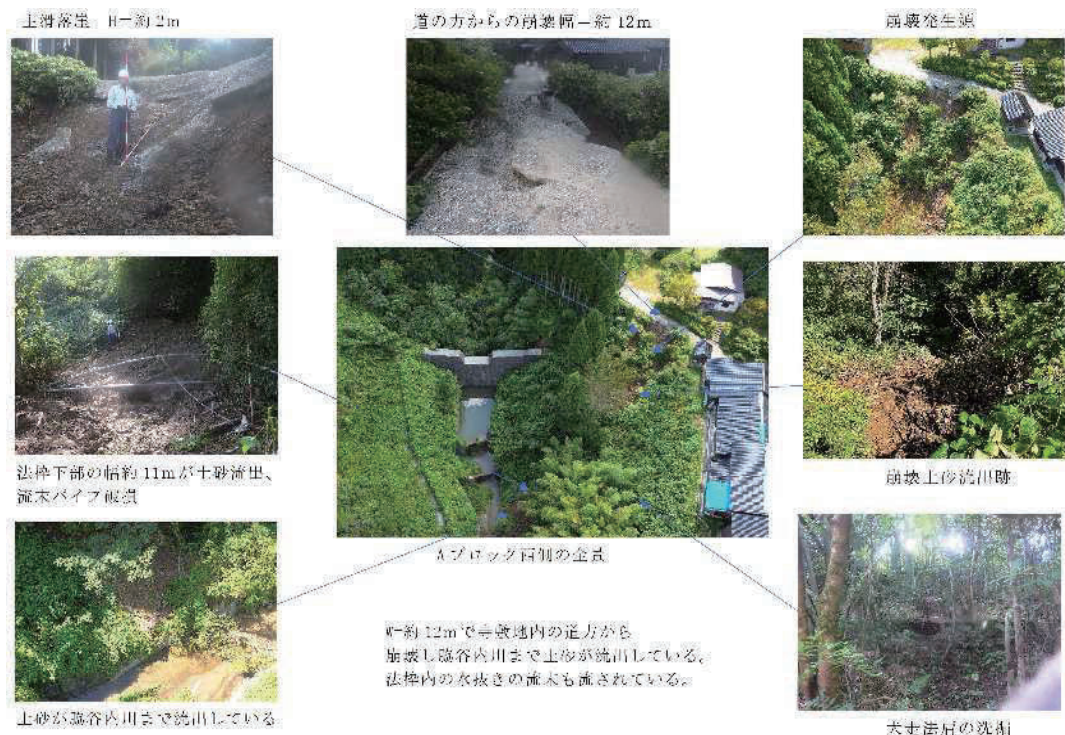
写真-6 能登町小間生地内の土砂災害

(2) 鳳珠郡能登町小間生地内
能登町小間生地内においては、寺の敷地裏で道の路肩下斜面が崩壊し、土砂が流出した。

- ・崩壊の規模は幅約12m、滑落崖の高さ約2m
- ・崩土が下流の脇谷内川まで流出
- ・既設水抜きボーリング施設も流失

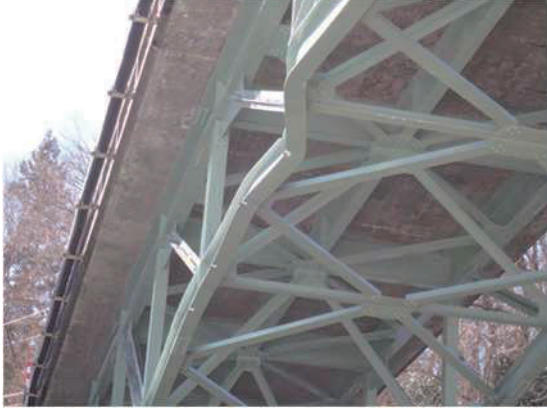
写真-1 鋼アーチ部材の変形状況

写真-1 に示すように、アーチ部材へ局部的に大きな変形が発生している。今回の地震で橋梁全体が大きく揺れ動き、局部的に大きな変形が生じた箇所で曲がっている。

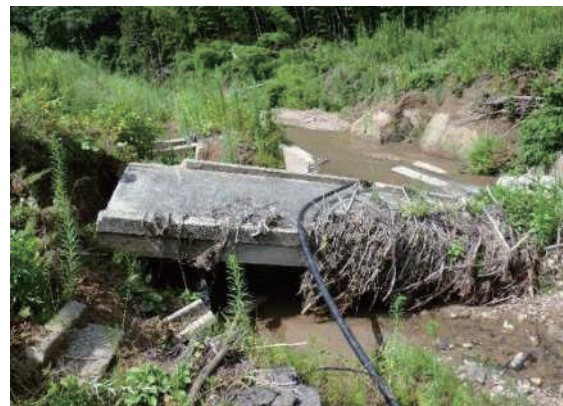
写真-5 RC床版橋の落下

写真-5 に示すように、地震による激しい揺れによって、RC床版橋が河道へ落下しているのを確認した。

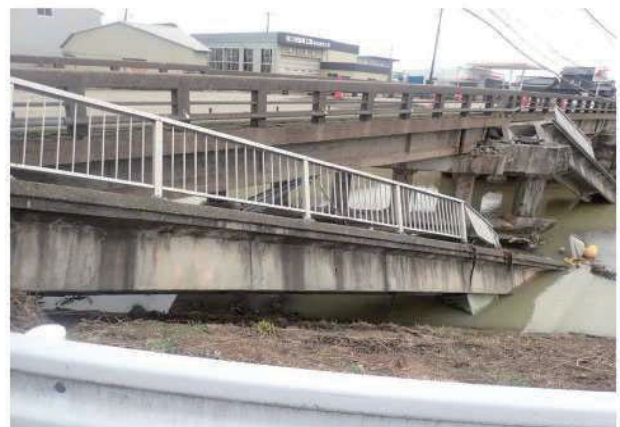
写真-6 桁の落下

写真-6 に示すように、地震による激しい揺れによって、3径間単純桁(歩道橋)が河道へ落下しているのを確認した。

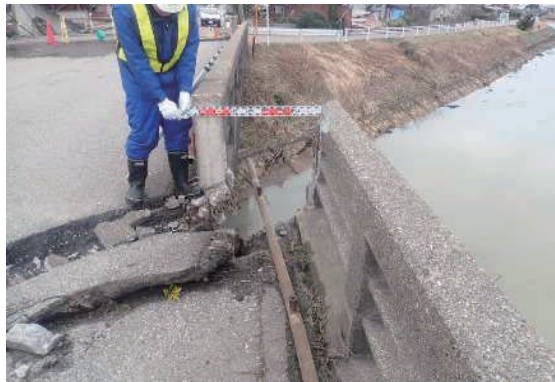
写真-8 桁の移動（桁軸直角方向）

斜角約 45° の 3 径間単純桁橋において、地震による大きな揺れで桁が水平方向に回転移動し、写真-8 に示すような約 70cm のずれを確認した。また、この際に、横変位拘束構造によって回転移動が局部的に抑えられたため、写真-9 に示すような桁端部にひび割れを確認した。

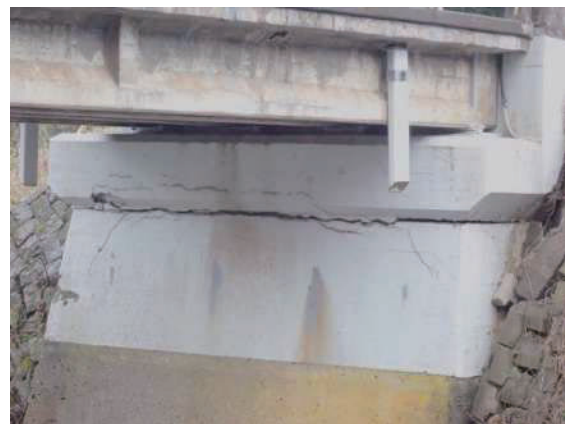
写真-12 打継部の開口

写真-12 に示すように、橋台に大きな水平力が生じたことで、豎壁前面の打継部で開口を確認した。

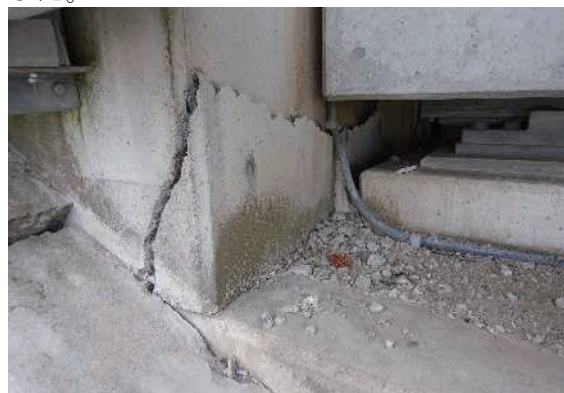
写真-15 胸壁の割れ・剥離

写真-15 に示すように、地震による揺れで、上部工が橋台に衝突し、胸壁に割れ・剥離を確認した。

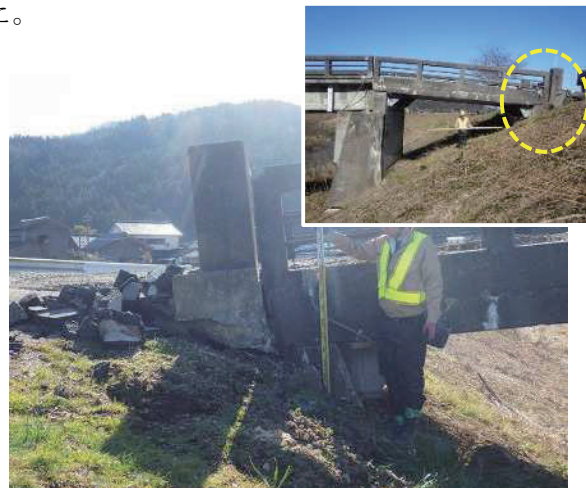
写真-17 橋台の沈下

写真-17 に示すように、橋台の沈下を確認した。

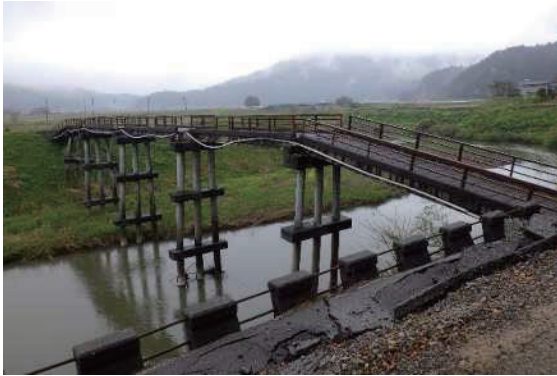
写真-19 に示すように、地震による大きな揺れで、パイルベント橋脚で大きな変位を確認した。

写真-19 パイルベント橋脚の変位

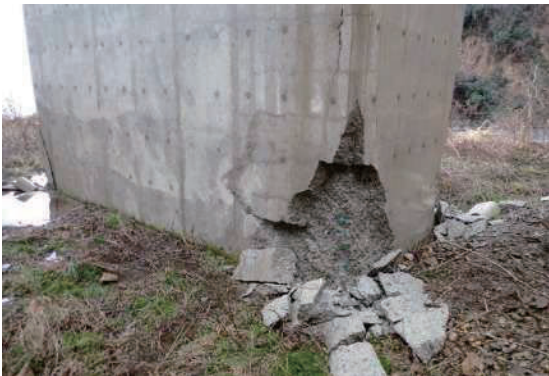
写真-20 に示すように、地震の繰り返す揺れにより、柱基部に剥離・鉄筋露出を確認した。

写真-20 橋脚柱の剥離・鉄筋露出

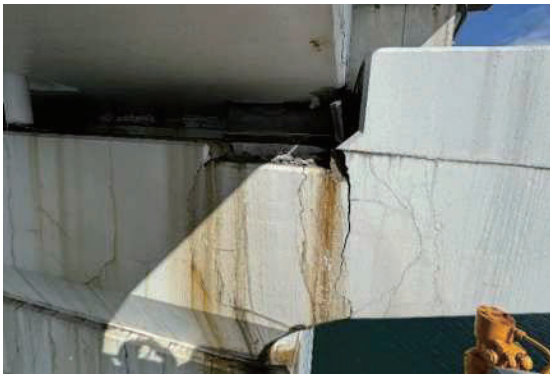
写真-21 に示すように、地震による大きな揺れで、桁と変位制限構造の衝突により橋脚梁にひび割れを確認した。

写真-21 橋脚梁のひび割れ

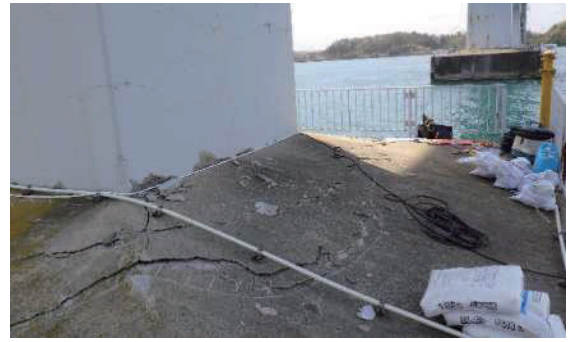
写真-22 に示すように、地震による揺れで、橋脚の底版上面にひび割れ・剥離を確認した。

写真-22 橋脚底版のひび割れ・剥離

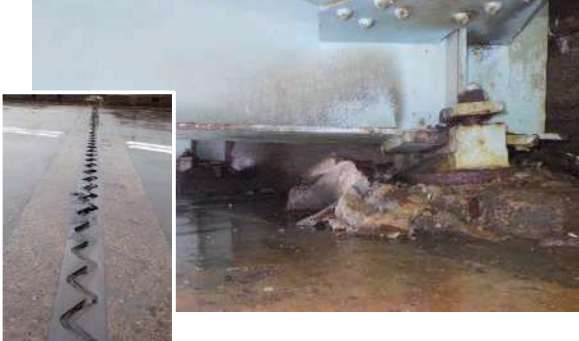
写真-25 に示すように支承部の台座コンクリートが破壊したことで支点部が沈下し、その影響で路面部の伸縮装置に約 3cm の段差を確認した。

写真-25 支承部の破壊、伸縮装置の段差

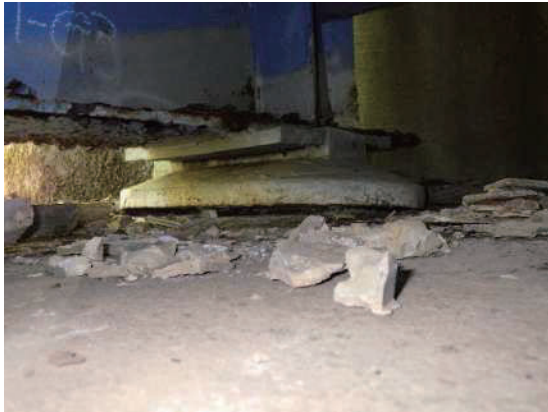
写真-31 に示すように、線支承（固定）に沓座モルタルの破損、支承本体の浮上がりが確認された。

写真-31 沓座モルタルの破損・支承浮上り

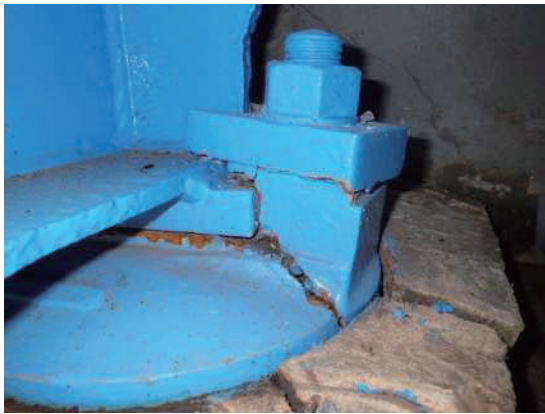
写真-32 に示すように、線支承（固定）に支承と沓座モルタルの破損が確認された。

写真-32 支承・沓座モルタルの破損

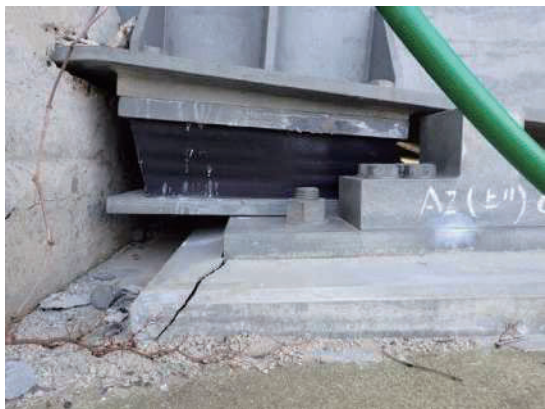
写真-33 に示すように、橋台が沈下しゴム支承が変形した。

写真-33 ゴム支承の変形

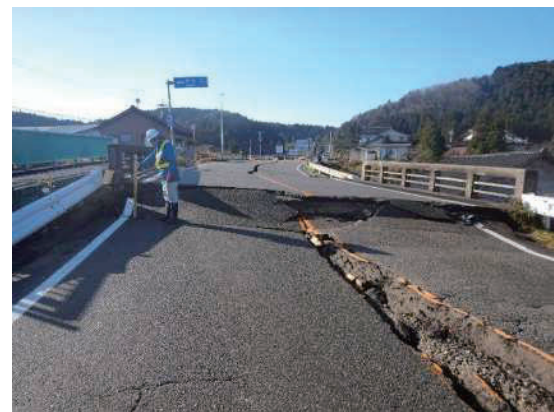
写真-36 に示すように、橋台背面が大きく沈下し約 70cm の段差を確認した。

写真-36 橋台背面の段差

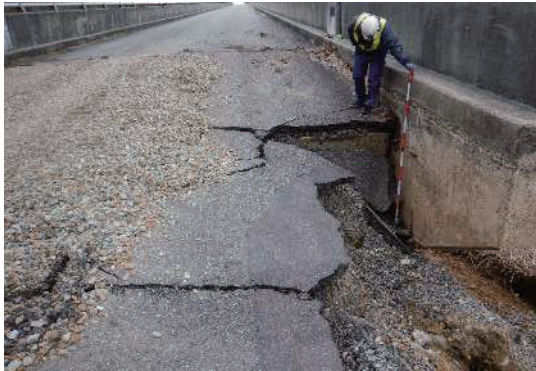
写真-37～38 に示すように翼壁下端からの土砂流出により橋台背面に陥没を確認した。

写真-37 橋台背面の陥没

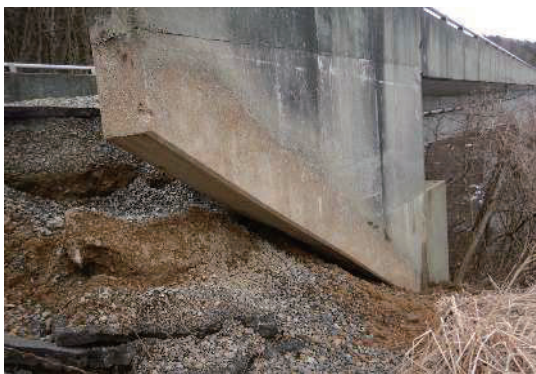
写真-38 翼壁下端からの土砂流出

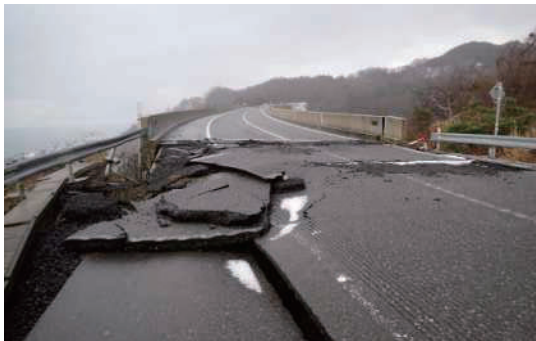
写真-39～40 に示すように補強土壁の崩壊により橋台背面に陥没を確認した。

写真-39 橋台背面の陥没

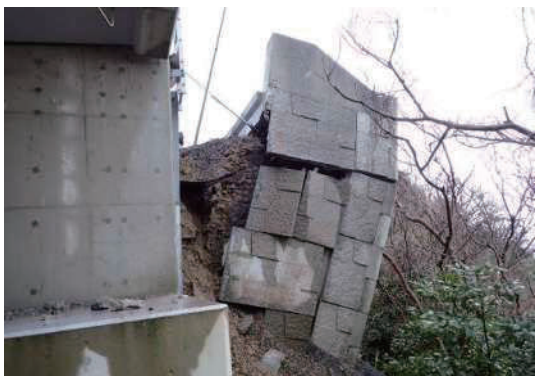
写真-40 補強土壁の崩壊

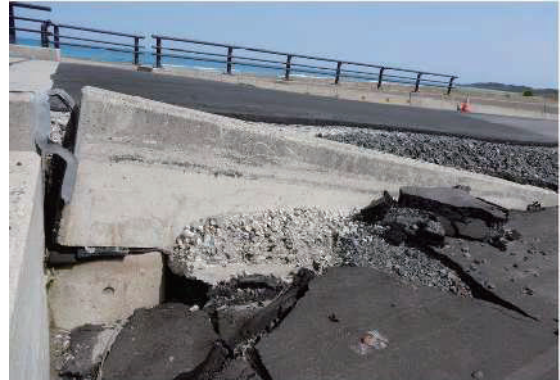
写真-41～42 に示すように橋台背面の沈下により、踏掛版の傾斜および版下の空洞化を確認した。

写真-41 踏掛版の傾斜

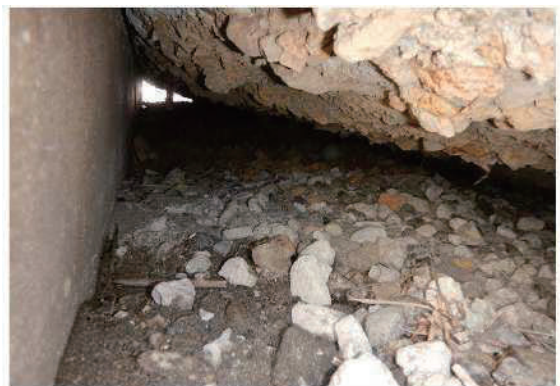
写真-42 踏掛版下の空洞

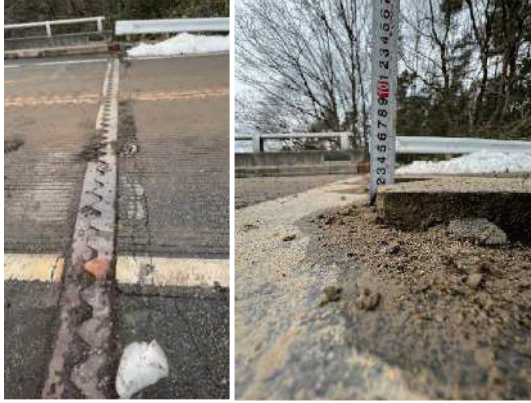
写真-44 に示すように、伸縮装置のフェイスプレートに段差が見られた。震災前からの損傷が僅かに進展したが、致命的な損傷には至っていないことを確認した。

写真-44 伸縮装置の段差

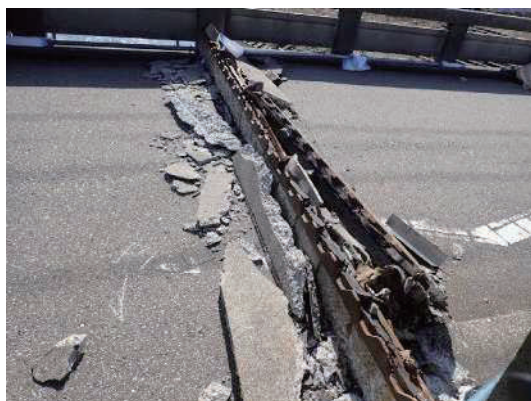
写真-46 に示すように、上部工の大きな移動に伴い伸縮装置の破壊を確認した。

写真-46 伸縮装置の破壊

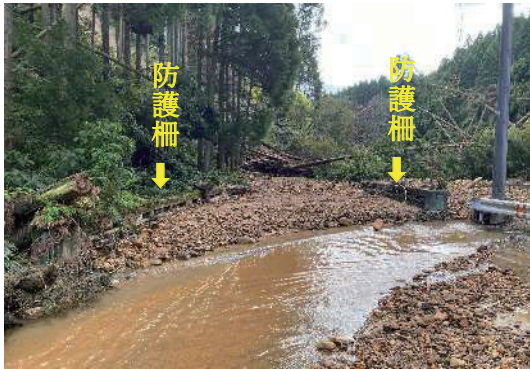
写真-50～51 に示すように土石流により、橋面土砂堆積、河川断面埋塞を確認した。

写真-50 橋面土砂堆積 (橋梁正面)

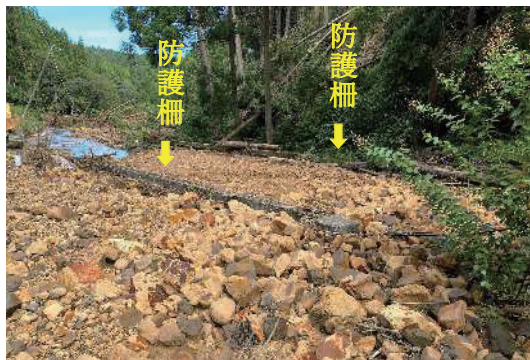
写真-51 河川断面埋塞 (橋梁上流側面)

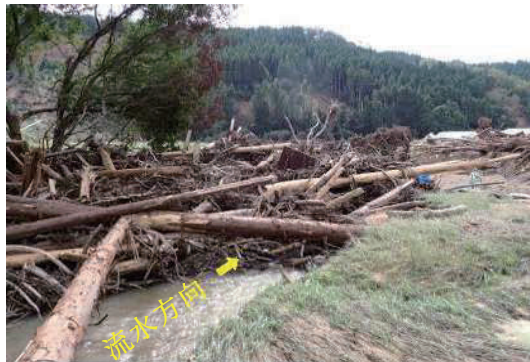
写真-52～53 に示すように流木により、河川断面閉塞、橋面土砂流木堆積を確認した。

写真-52 河川断面閉塞 (橋梁上流側面)

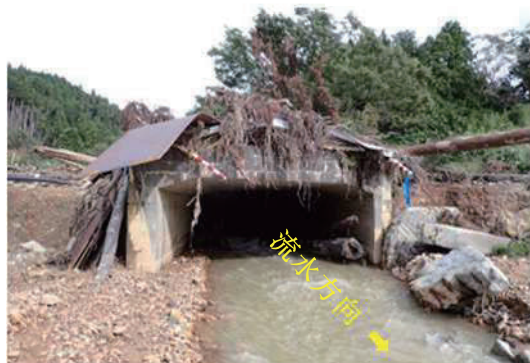
写真-53 橋面流木土砂堆積 (橋梁下流側面)

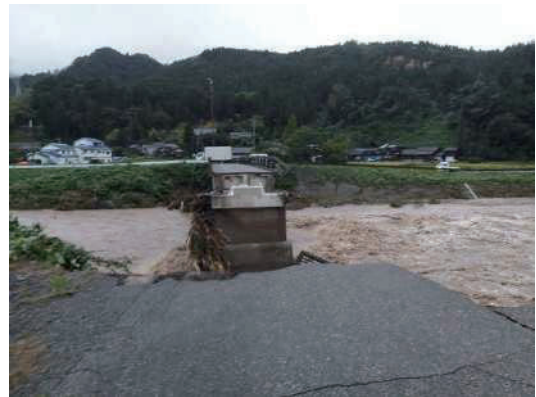
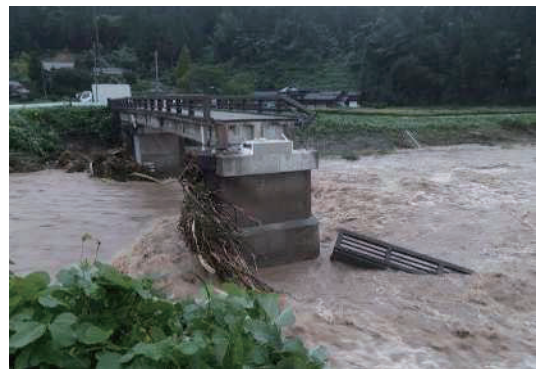
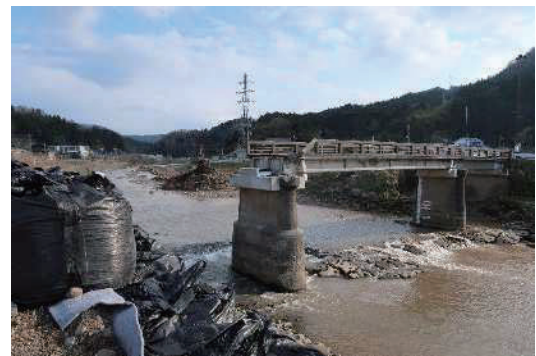
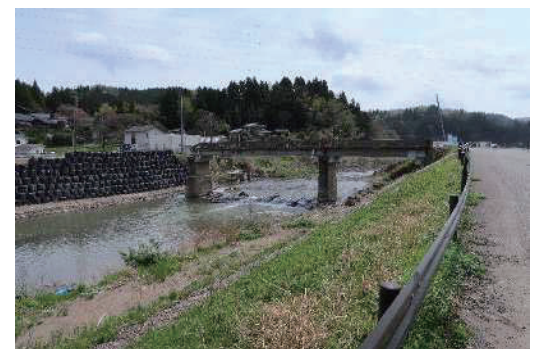
写真-54～57 に示すように、流水により上部工の流失を確認した。

写真-54 上部工の流失 (橋梁正面) 1)

写真-55 上部工の流失 (橋梁正面) 1)

写真-56 上部工の流失 (橋梁側面) 1)

写真-57 上部工の流失 (橋梁側面) 1)

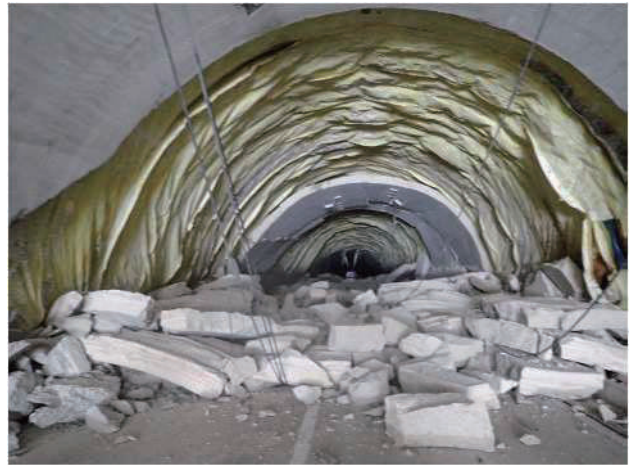
写真-2 大谷トンネルの被害状況

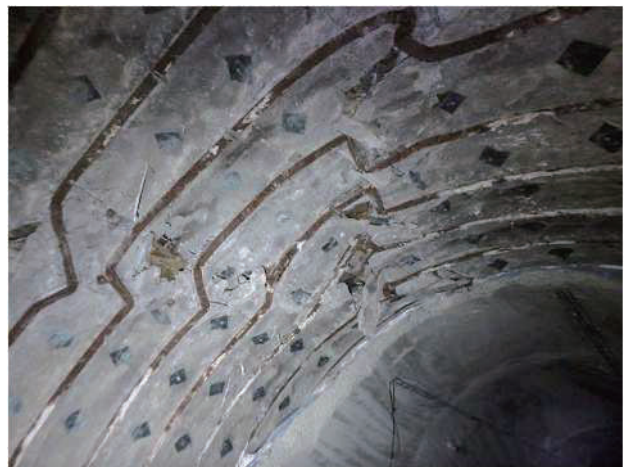
写真-3 中屋トンネルの被害状況

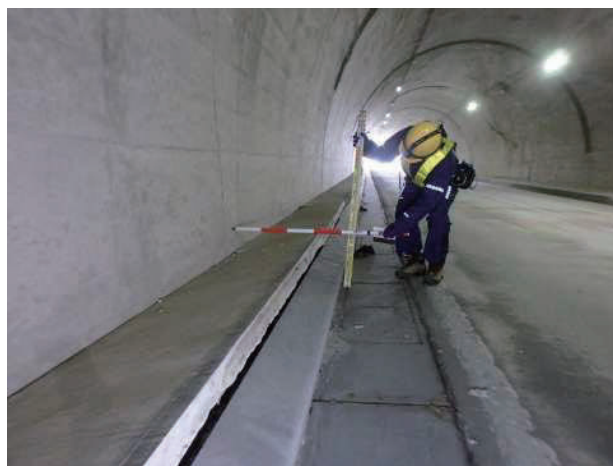
4) 監査廊の隆起 (写真-8)

側壁の変形により監査廊が隆起し、縁石の傾倒が見られた。

写真-8 監査廊の隆起

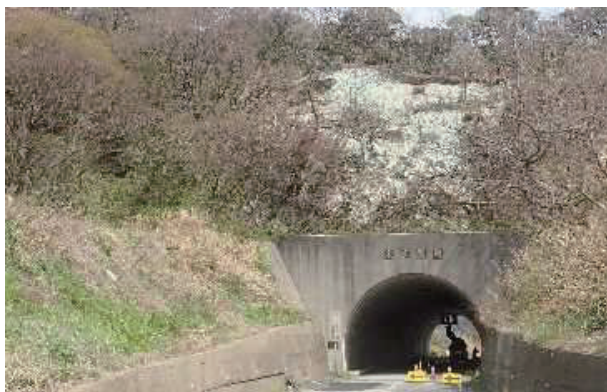
2) 輪島側坑口斜面の崩壊 (写真-9)

輪島側坑口斜面は山頂付近まで表層崩壊が生じていた。

写真-9 輪島側坑口斜面の表層崩壊

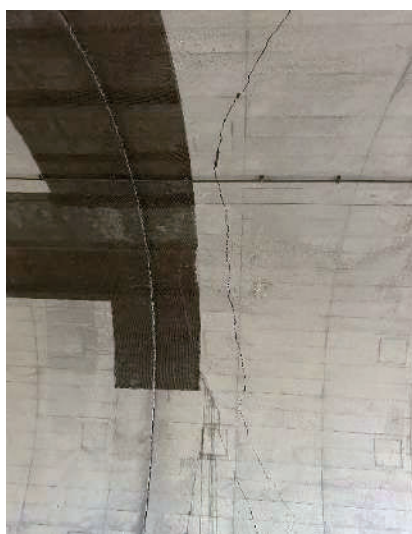
3) 輪島側坑口付近アーチ部の斜め輪切り状ひび割れ (写真-10)

輪島側坑口付近の覆工スパン3～スパン6のアーチ部全周にわたり斜め輪切り状に最大幅12mmのひび割れが生じていた。補強鉄筋が入っているスパン1、スパン2にはひび割れは確認されなかった。

写真-10 アーチ全周の斜め輪切り状ひび割れ

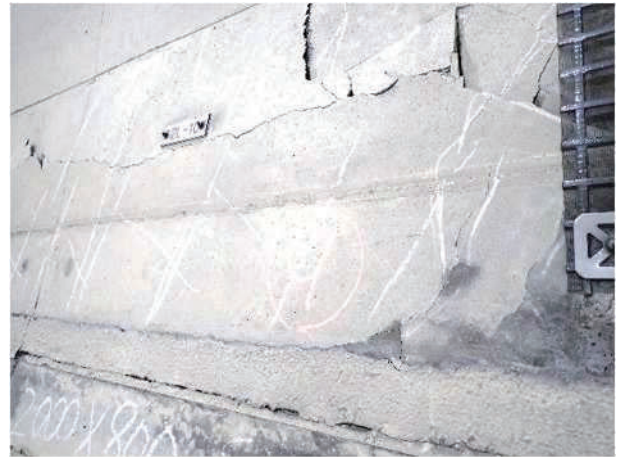
2) 側壁部のうき(写真-15)

写真-15 側壁部のうき

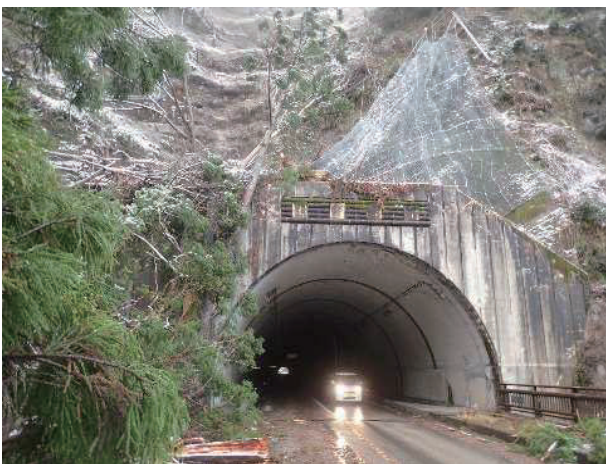
1) 穴水側坑口斜面の崩壊(写真-14)

穴水側坑口の上部斜面が崩壊していた。坑口部のトンネル内部には斜面崩壊による変状は見られなかった。

写真-14 穴水側坑口上部の斜面崩壊

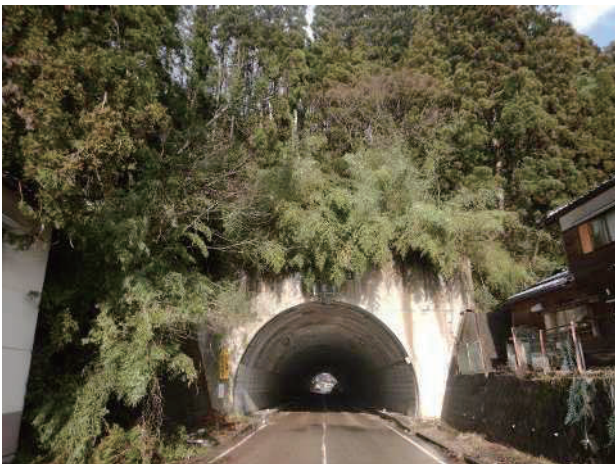
柳田方面の坑口斜面の崩壊土砂によって、樹木が傾倒しており、倒木の危険性が高い状態であることを確認した。(写真-19)

写真-19 柳田方面の坑口斜面の土砂崩れに伴う樹木の倒れ込み

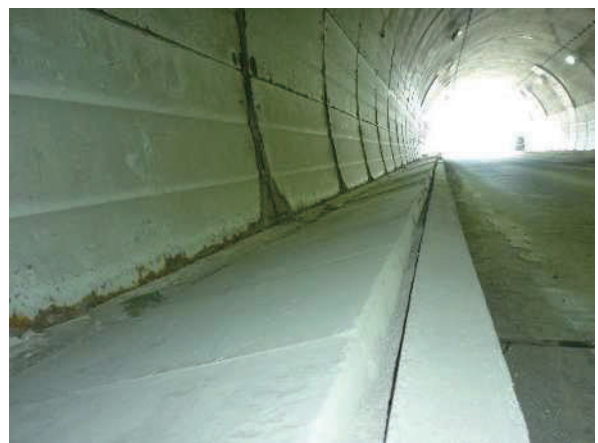
4) 監査廊の隆起 (写真-22)

監査廊が隆起し、縁石の傾倒が見られた。

写真-22 監査廊の隆起

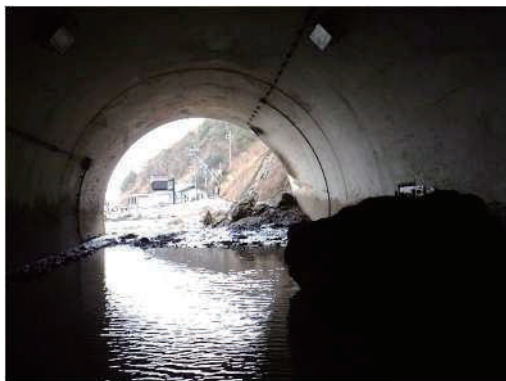
珠洲方面の坑口付近において、斜面の崩壊が発生し、明かり部と坑内に大量の土砂と水が流入した。中には $\phi 1.8\text{m}$ 程度の巨石が坑内にあり、車両の通行を阻害していることを確認した。

写真-24 土砂堆積・滞水状況

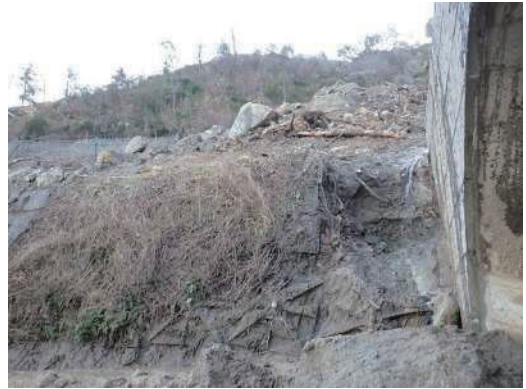
写真-26 珠洲側坑口斜面の崩壊

写真-26は、崩壊土砂の発生元である坑口付近の斜面を撮影したものである。斜面上に浮いた巨石が存在しており、非常に危険な状態であることを認識した。

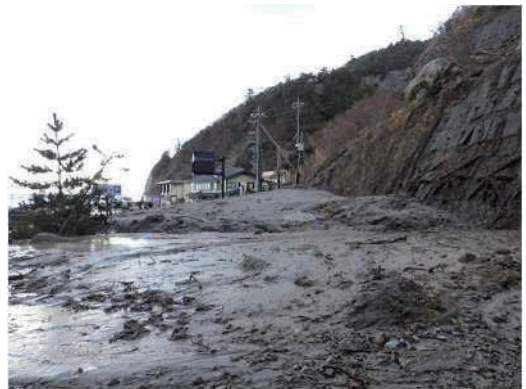
写真-27 珠洲方面の国道状況

八世乃洞門新トンネルの点検後、逢坂トンネルに着手する予定であった。しかし写真-27に示すように、国道横の斜面が崩壊し、大量の土砂が堆積していた。

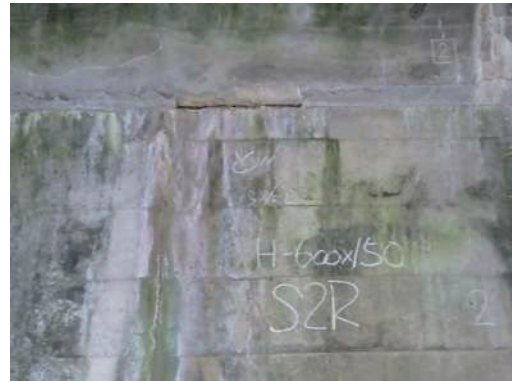
長崎隧道の水平打継目において、後埋めのモルタルにうきとはく落を確認した。地震で動いたコンクリート覆工とモルタルが分離し、変状が生じたと考えられる。島内の主要な道路であり、利用者が安全に通行できる状況とするため、うきやはく離の除去が必要と判断した。

写真-30 水平打継目のうき・はく離

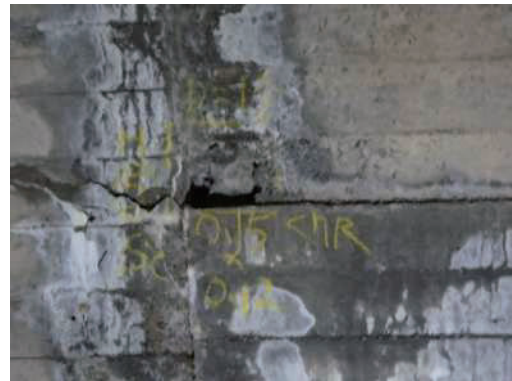
東隧道の横断目地において、はく落が懸念されるうきを確認した。突合せ目地であり、地震により変状が生じたと考えられる。長崎隧道と同様に、うきの除去が必要と判断した。

写真-31 アーチ部にある覆工のうき

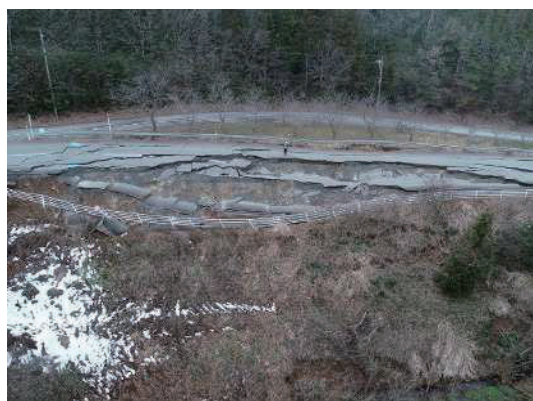
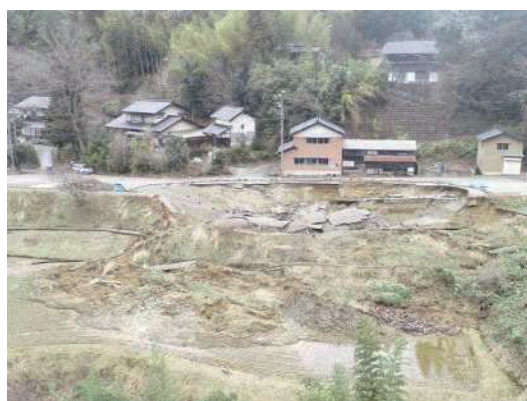
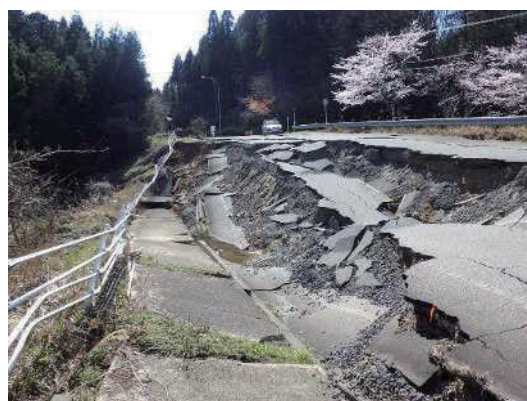
谷埋め盛土は、谷や窪地を埋めて造成されるため、盛土の厚さが大きくなりやすく、地盤条件も複雑である。今回の地震では、こうした谷埋め盛土区間で斜面の崩壊や道路の沈下・亀裂などの被害が多発した。特に、谷埋め盛土は地震動による揺れが増幅されやすく、盛土内部の排水性が悪い場合、地震時に盛土内の水分移動や間隙水圧の上昇が発生しやすいことが被害拡大の要因となった。

地下水位も盛土被害の重要な要素であり、谷埋め盛土では、周辺の山地や斜面からの地下水が盛土内部に流入しやすく、地震時には地下水位が上昇し、盛土内の間隙水圧が急激に高まることで、盛土の安定性が低下した。

写真-1 盛土被災状況

写真-2 盛土被災状況

写真-3 盛土被災状況

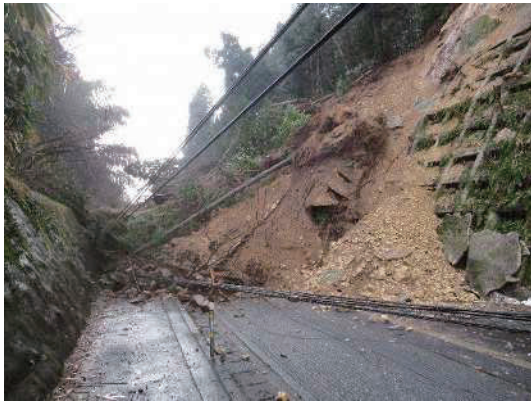
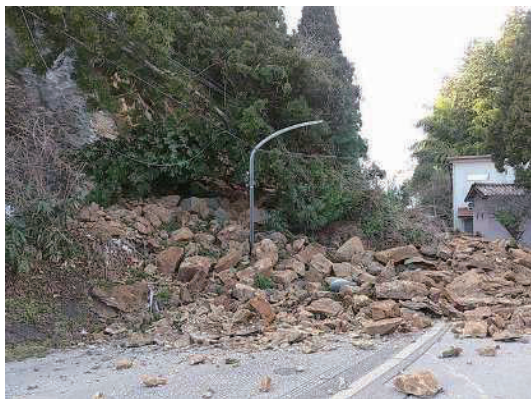
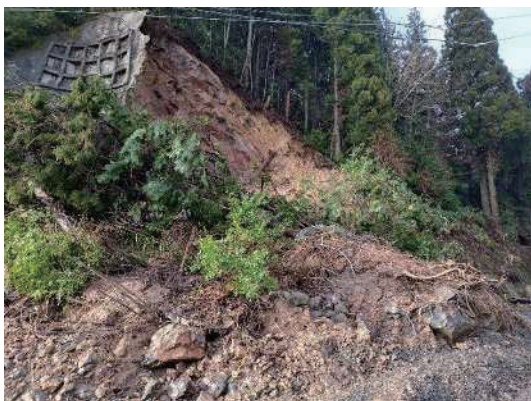
道路の切土法面において、斜面崩壊、表層すべり、岩塊の落下および亀裂の発生等が各地で確認された。被災箇所は急勾配法面や風化の進んだ地山に多く、地質条件や斜面形状の影響を受けた変状が認められた。

写真-4 切土被災状況

写真-5 切土被災状況

写真-6 切土被災状況

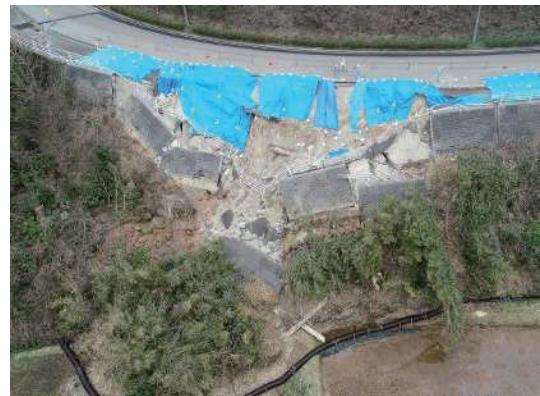
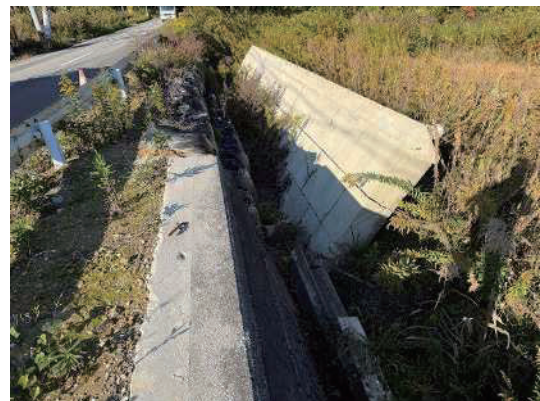
道路の擁壁において、転倒、はらみ出し、沈下、傾斜およびひび割れの発生等の被害が各地で確認された。あわせて、擁壁背面土砂の流出や空洞化が認められ、擁壁前後の路面に段差や亀裂が生じた事例も確認された。

写真-7 擁壁被災状況

写真-8 擁壁被災状況

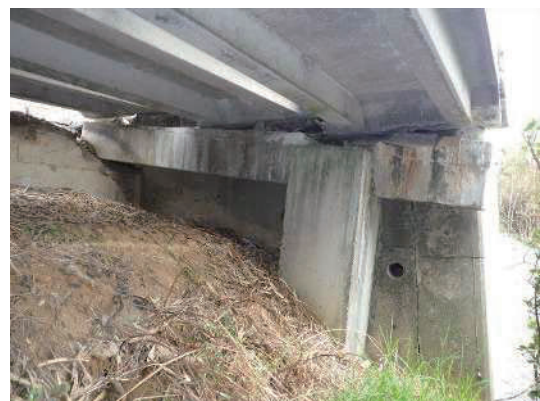
擁壁以外の道路構造物でも被災が確認され、張り出し歩道では、地震による地盤の沈下や液状化、土砂崩れの影響を受け、路面の段差や沈下、支持部材の変形・破損が確認された。

写真-9 張り出し歩道被災状況

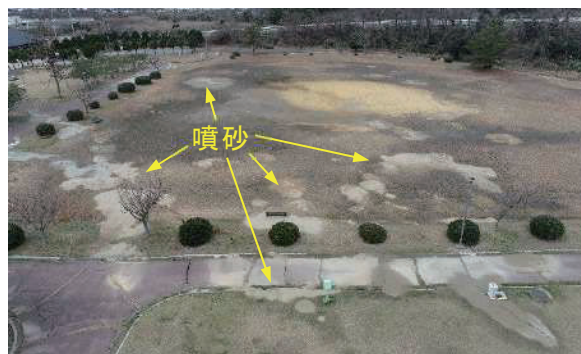
写真-1、写真-2 に示すように、直径数十センチメートル～数メートルの噴砂が住宅敷地内、農地、砂丘縁辺部や河川沿いの低地、干拓地、旧河道、道路、漁港・港湾施設の背後地などの広範囲で多数発生した。

写真-1 公園内に発生した噴砂

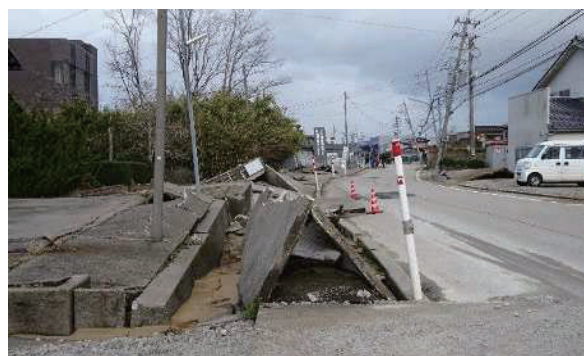
写真-5 側方流動に伴う歩道の隆起

写真-5、写真-6 に示すように、液状化に伴う側方流動によって、歩道や道路の隆起、波状化、舗装のめくれ、側溝の圧壊や浮き上がりなどが砂丘縁辺部から河川沿いの低地、干拓地などの広範囲で発生し、地域一帯の交通機能が著しく低下した。

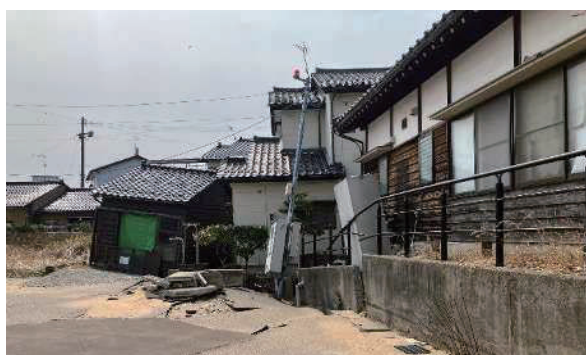
写真-3、写真-4 に示すように、液状化に伴う住宅の不同沈下、基礎の片沈み、玄関の段差、外構の破損など、特に布基礎住宅で被害が多数発生した。また、液状化に伴う側方流動による建物被害も認められた。

写真-3 宅地の不同沈下・傾斜

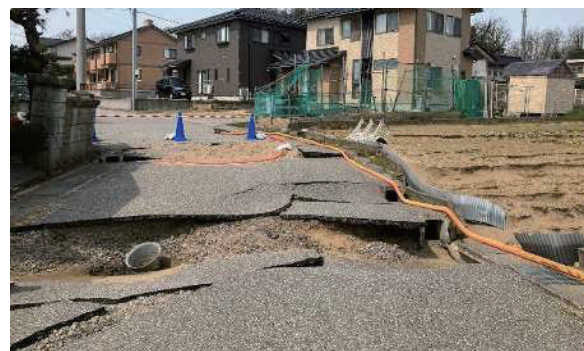
写真-6 側方流動に伴う道路の波状化

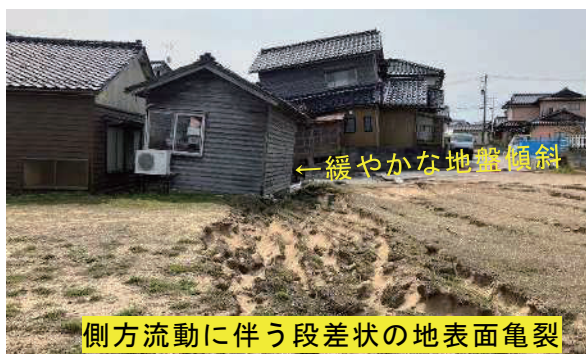
写真-4 段差状の地表面亀裂

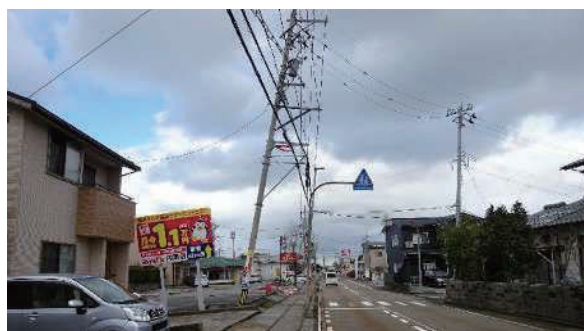
写真-7、写真-8 に示すように、液状化に伴う電柱の傾きや沈下、マンホールの浮き上がり、上下水道の破断や漏水、ガス管の損傷など、地中インフラの接続部が破損し、日常生活に大きな支障をきたした。

写真-7 電柱の傾き・沈下

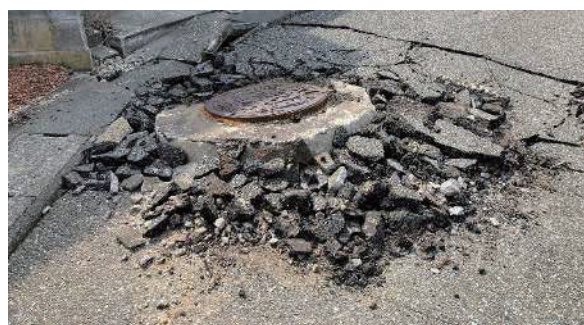
写真-8 マンホールの浮き上がり

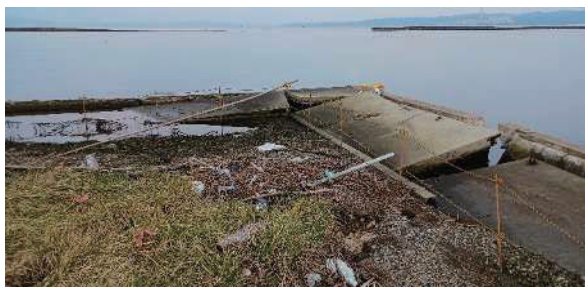
写真-9、写真-10に示すように、護岸背後地の沈下、舗装の亀裂や段差、局所的な目地の開きなどが発生した。

写真-9 液状化による護岸の変状

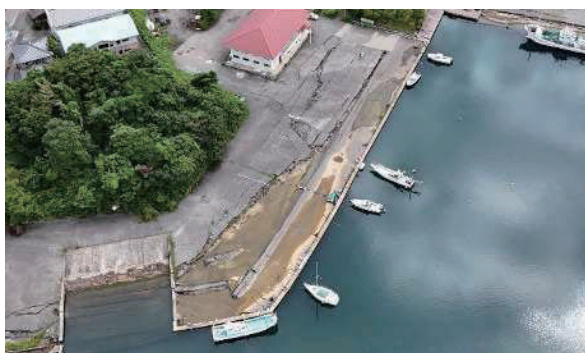
写真-10 液状化による護岸背面の亀裂・沈下

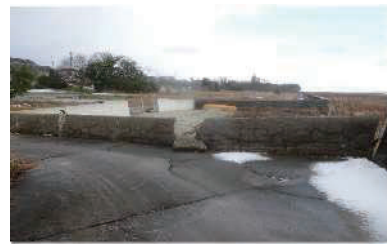
図-6 三崎海岸(堤防護岸・水叩き損壊)⁶⁾

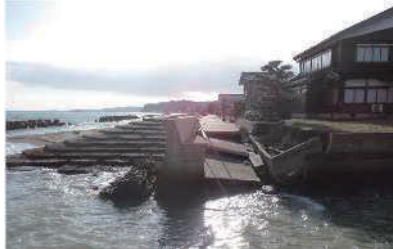
海岸保全施設が被災した海岸のうち、津波により背後地の浸水が確認されたのは、珠洲市内の三崎海岸、宝立正院海岸、珠洲宮崎海岸に限られる。このうち、宝立正院海岸は、地震に加えて津波の影響により被災したものと推定され、被災形態は、波返工の倒壊と河口付近での天端被覆工の陥没であり、裏法尻部の洗掘等をきっかけとした破堤は確認されていない⁶⁾。

図-7 宝立正院海岸(堤防護岸損壊)⁶⁾

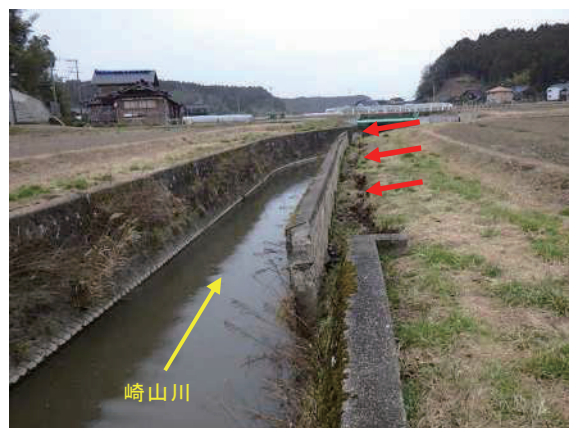
写真-2～写真-7に示すように地震により大きな水平力が作用し、ブロック積が崩壊、傾倒した。

写真-2 ブロック積傾倒

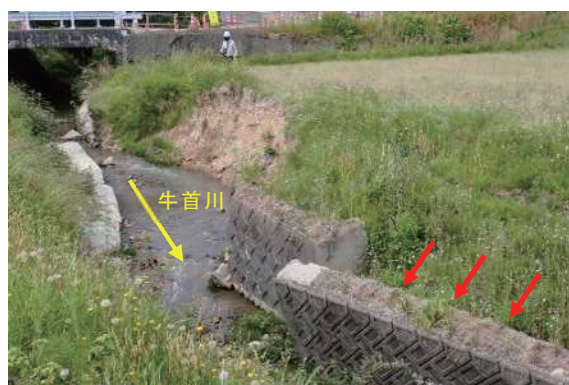
写真-3 ブロック積傾倒

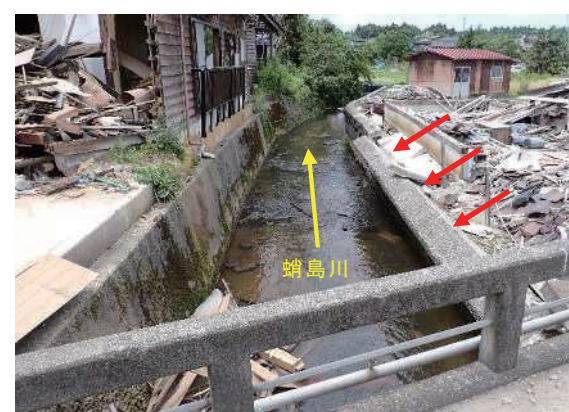
写真-4 ブロック積傾倒

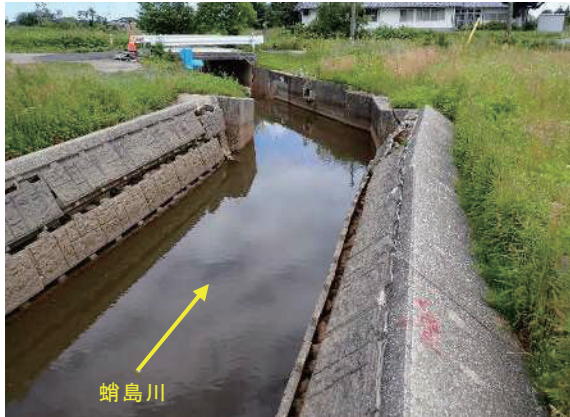
写真-7 大型ブロック積崩壊

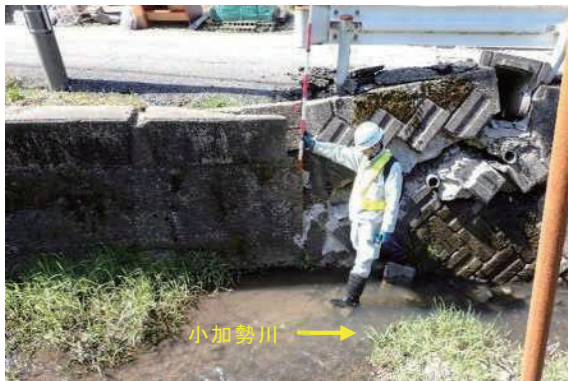
写真-8、写真-9 に示すようにブロック積護岸にひび割れや損壊が確認された。

写真-9 ブロック積ひび割れ・欠損

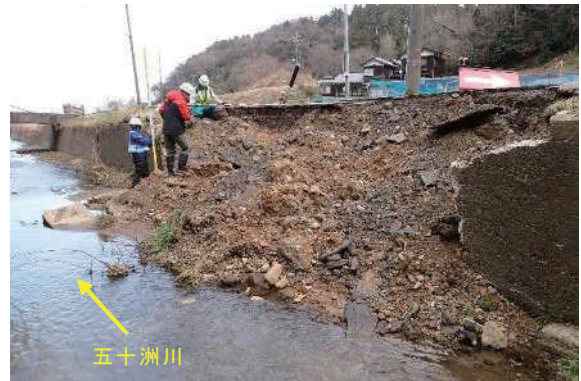
写真-10～写真-12 に示すように地震により大きな水平力が作用し、重力式擁壁が倒壊や傾倒した。

写真-10 重力式擁壁倒壊

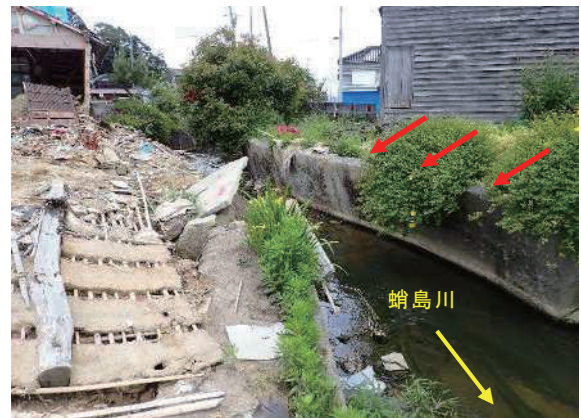
写真-11 重力式擁壁傾倒

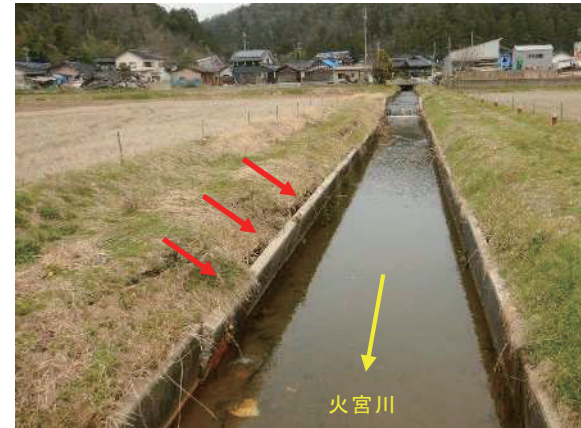
写真-12 重力式擁壁傾倒

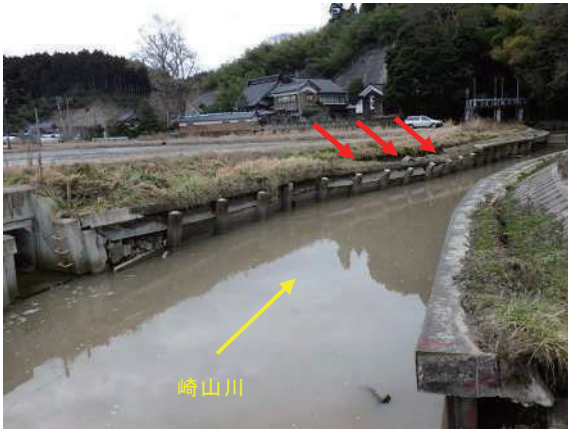
矢板護岸において鋼矢板の被害はほぼ無かったが、写真-13、写真-14に示すようにコンクリート矢板の傾倒およびそれに伴う堤防崩壊が顕著であった。

写真-13 コンクリート矢板傾倒

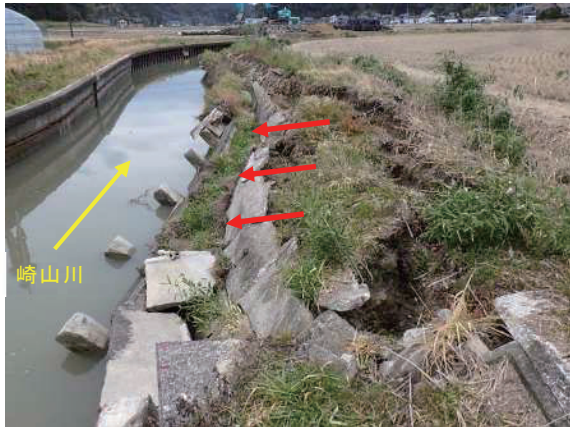
写真-14 矢板傾倒に伴う堤防崩壊

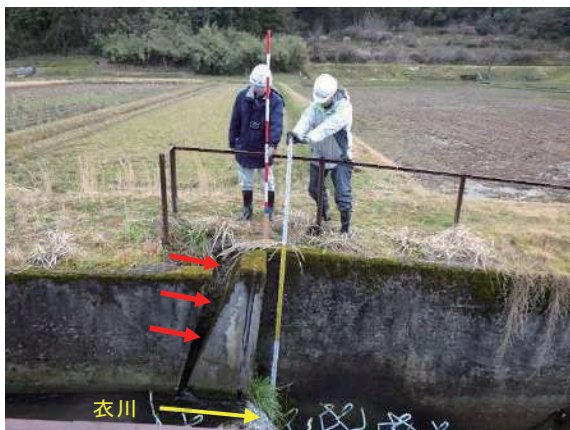
被災事例は少ないが、写真-15、写真-16に示すように落差工の袖部や側壁が傾倒する等の被害を受けた。

写真-15 落差工袖部倒壊

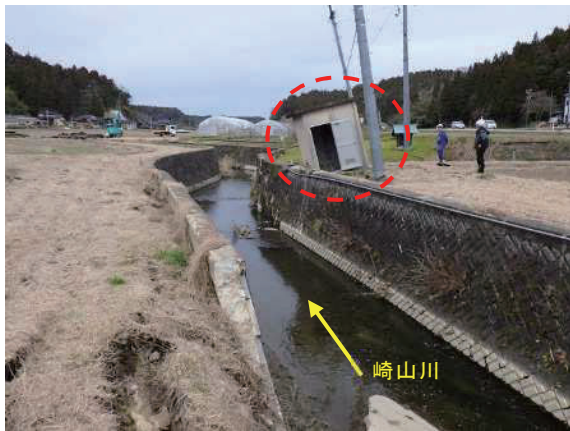
写真-19、写真-20 に示すように護岸傾倒に伴い、隣接していた水位局舎が傾倒し、運用不可となった。

写真-19 水位局舎の傾倒 遠景

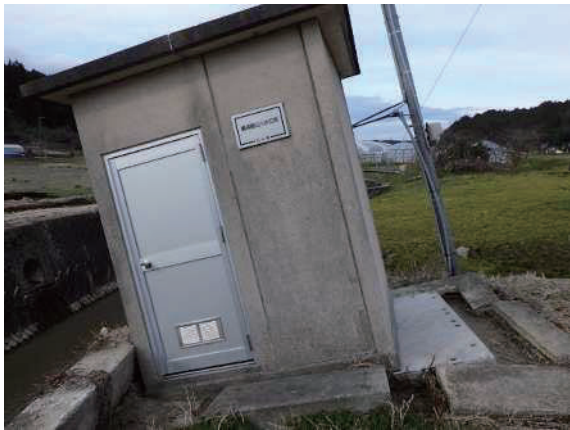
写真-20 水位局舎の傾倒 近景

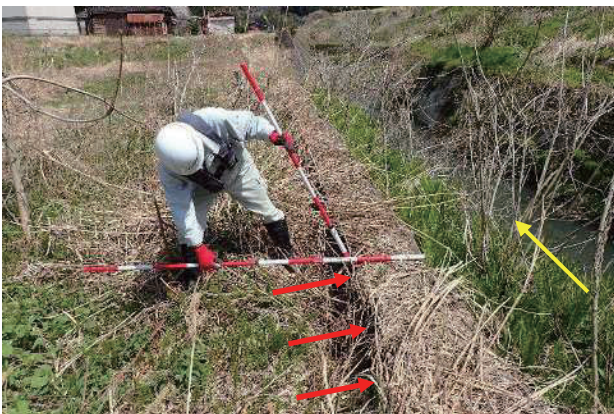
写真-21 に示すようにブロック積護岸が川側へ傾倒したことにより、背後地盤の沈下・陥没が発生している。

写真-21 背後地盤の沈下・陥没状況

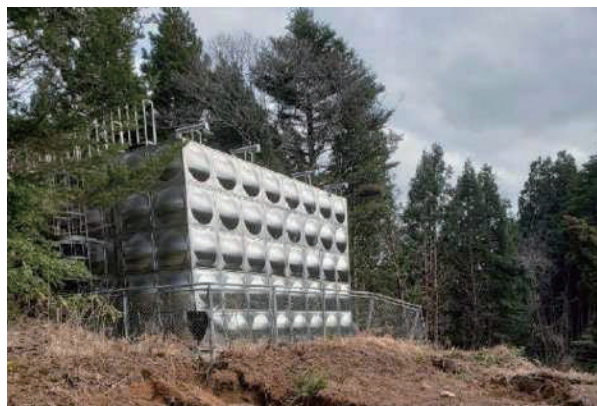
写真-2 ステンレスタンクの崩壊
(輪島市長沢配水池)

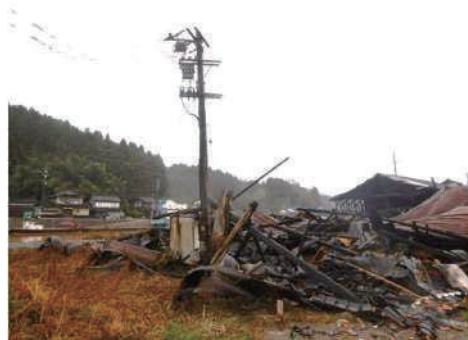
写真-1 工場における出火建物の様子
(七尾市)²⁾

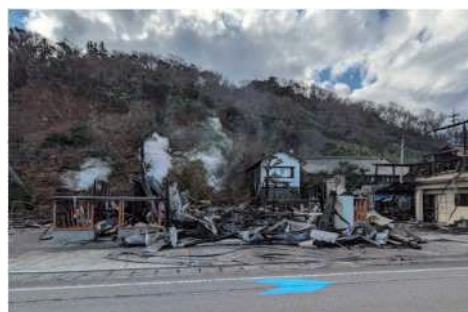
写真-2 ストーブ余熱の発火に伴う住宅火災
(輪島市)³⁾

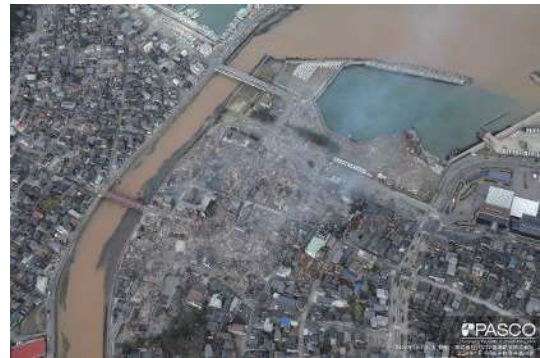
- (1) 輪島朝市の大規模火災においては焼損棟数約 240 棟、焼失面積約 49,000m² に及ぶ火災が発生した。
- (2) 屋内電気配線等に溶けた痕跡が認められたこと等から、地震の影響により電気に起因した火災が発生した可能性が考えられるが、具体的な発火源、出火に至る経過及び着火物の特定には至っていない。
- (3) 下記の要因により、火災時の消火活動に支障を及ぼし、甚大な被害をもたらされたとされている。
 - ・木造密集市街地であり、延焼しやすい環境にあったこと
 - ・地震に伴う断水により消火栓が使用できなかったこと
 - ・津波の引き波により川原田川の水位が下がり取水が困難であったこと
 - ・大津波警報が発令され、海水取水が困難であったこと
 - ・建物の倒壊等で使用できない防火水槽があったこと
 - ・街区内側の住宅が倒壊して路地を塞ぎ、消火活動の進入ができなかったこと

写真-4 輪島朝市火災現場空撮⁶⁾

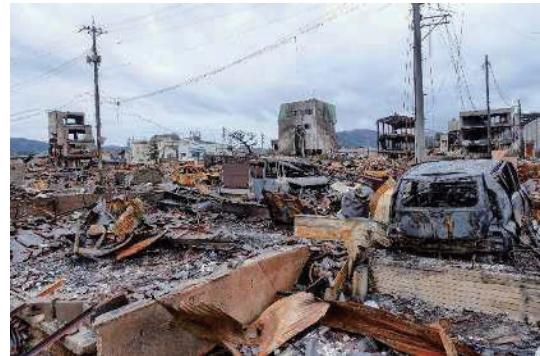
写真-5 輪島朝市の火災現場⁷⁾

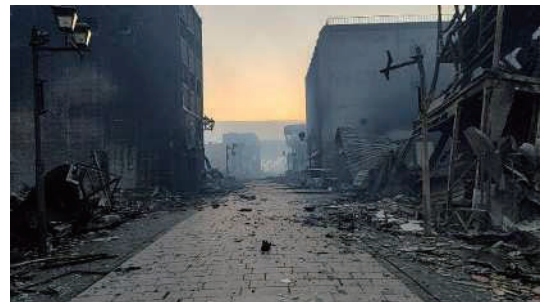
写真-6 輪島朝市通りの火災現場⁸⁾

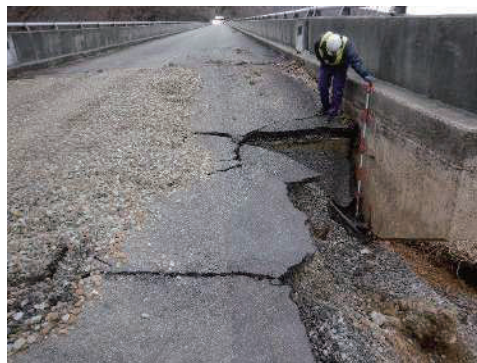
また、橋台背面土砂の流出が多く見られた。

写真-3 橋台背面土砂の流出

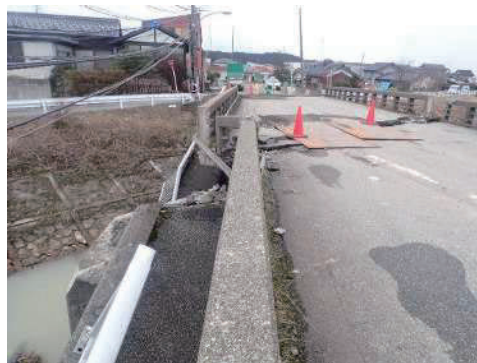
写真-4 車道部上部工の回転・移動

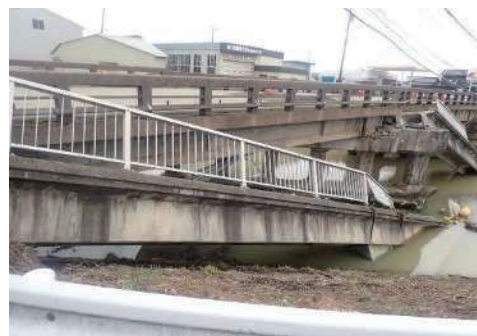
写真-5 歩道部の落橋

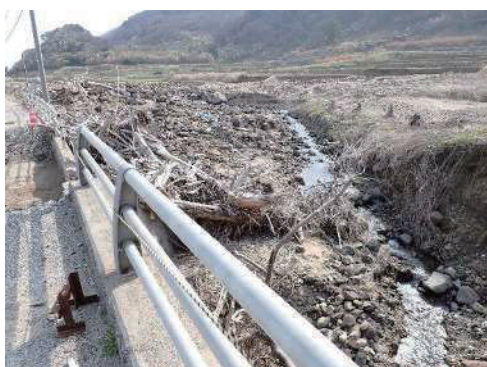
河道においては、洪水による大規模な流木・土砂堆積が発生し、大量の流木や漂流物が集積し、河道閉塞した。また、住宅地に隣接する小規模河川においても、氾濫による土砂・流木の堆積が発生し、大量の土砂が堆積し、倒木や流木が散乱した。さらに、土砂崩れなどの影響で護岸が大規模に崩壊して復旧を困難にした。

写真-6 土砂流入による河道の閉塞

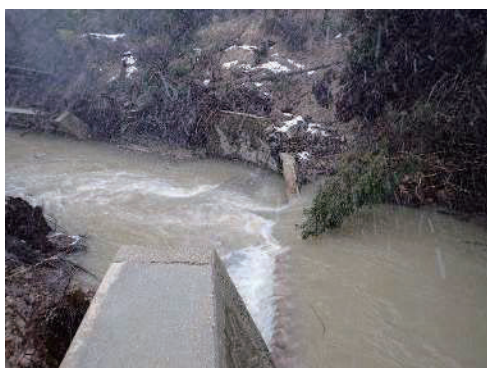
写真-8 護岸の大規模崩壊
