Technical Report on Disaster
of the Noto Peninsula Earthquake
and the heavy rainfall in Oku-Noto
on 2024

令和6年能登半島地震・奥能登豪雨

災害技術報告書【1】

～発生から災害査定に至るまで～

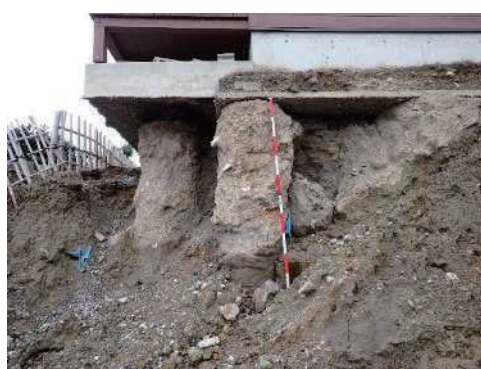
外浦にある木ノ浦ビレッジでは建物背面の斜面が崩壊し、建物基礎が露わになったほか、市中心部の飯田小学校や緑ヶ丘中学校、内浦にある三崎小学校で被害が甚大であった。

写真-9 建物杭基礎部での地盤崩壊

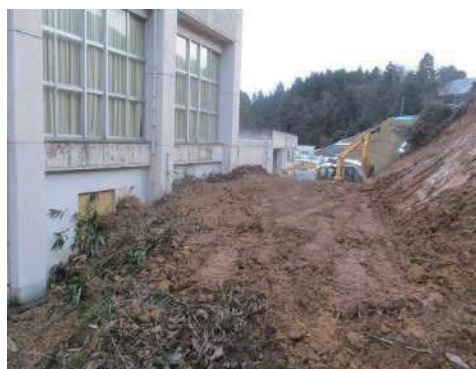
特に、飯田小学校では体育館の裏山の斜面が崩壊し、緊急措置として計測器を設置して斜面の経過観測を実施するなど、市民の安全安心を最優先とした対策を行った。

写真-10 小学校での大規模土砂崩れ

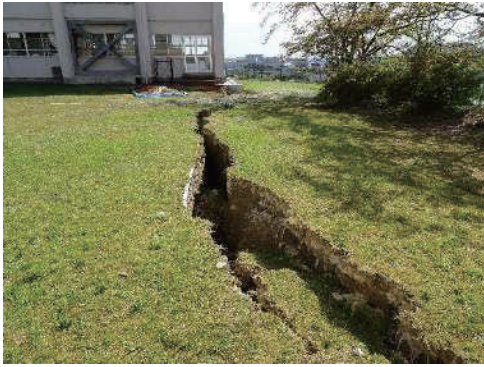
さらに、緑丘中学校では、校庭に大きな地割れが発生し、ブルーシートなどで緊急安全対策を実施した。

写真-11 中学校の校庭の大規模な地割れ

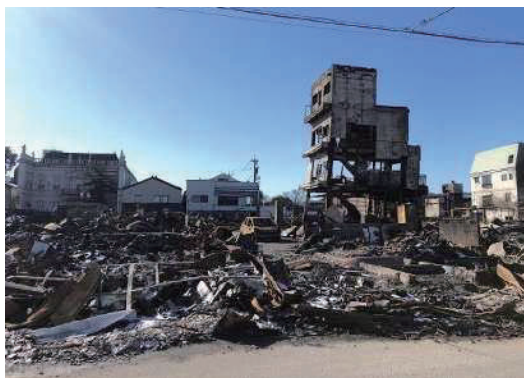
観光名所輪島朝市において火災が発生、断水により消火栓が使用できず、更に大津波警報が発表されたことから消火活動は困難を極め、約4万9,000m²、約250棟の建物が焼失した。

写真-1 朝市周辺火災（鎮火後）¹⁾

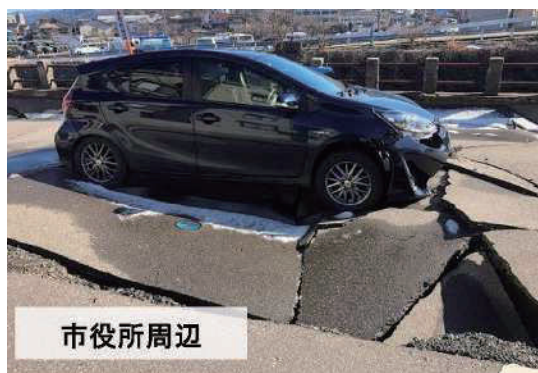
写真-2 道路崩壊²⁾

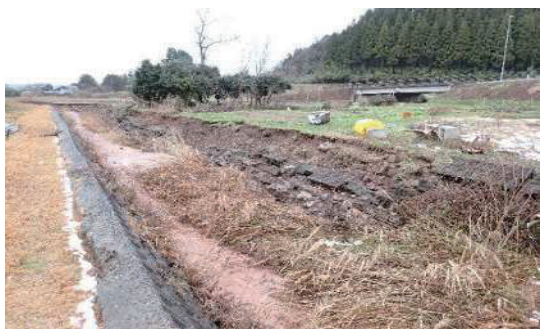
写真-6 河川護岸の倒壊

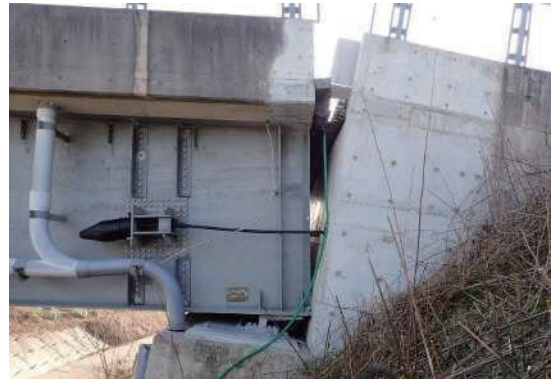
下部構造の損傷や支承部の損傷など多数発生した。

写真-7 落橋の状況(花山橋)

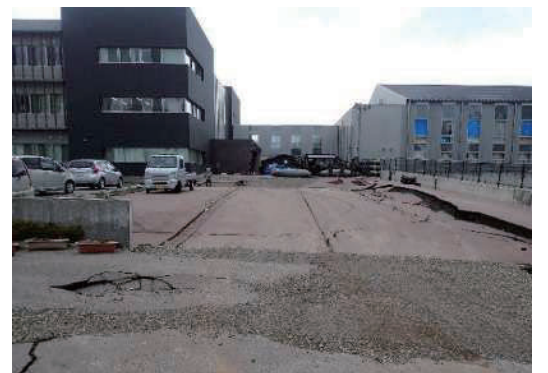
写真-9 教育施設の被災状況(輪島中学校)

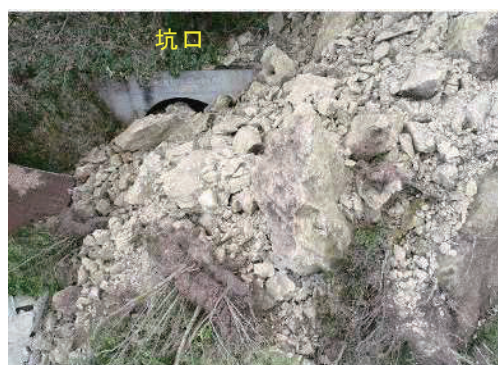
写真-1 岩盤崩壊（町道1級宇出津8号線（宇出津第3隧道））

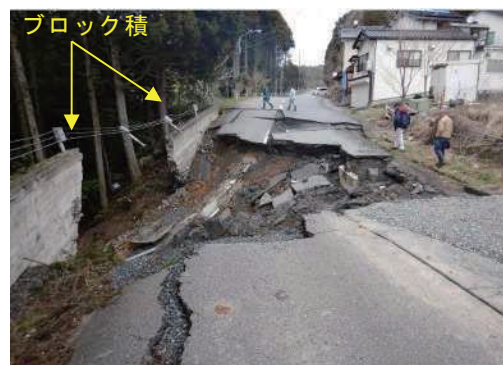
写真-2 路側擁壁倒壊（町道1級宇出津8号線）

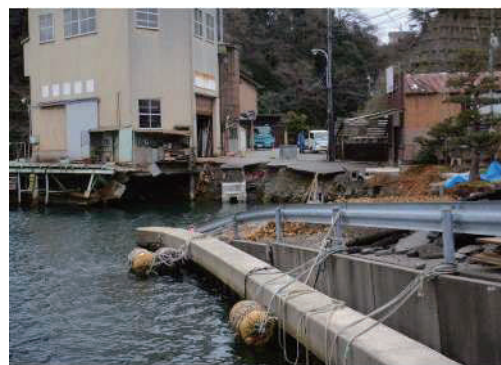
能登町の道路網は、今回の災害により壊滅的な被害を受けた。町道の被災路線数は648路線に達し、路面の沈下・陥没、路肩崩壊、擁壁の損壊、のり面崩壊等多岐にわたり、特に山間地の道路では大規模な崩壊により道路が完全に崩落または埋没した箇所も確認できた。また、海岸護岸施設に併設される町道においては、護岸矢板の変状により町道が崩壊する箇所も確認できた。（写真-1～3）

写真-3 海岸護岸矢板変状による町道崩壊（町道小木市之瀬1号線）

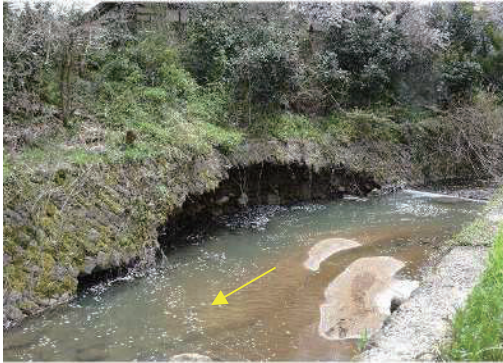
河川施設の被害は、地震と地震後に発生した奥能登豪雨の2段階で発生した。町管理の被災河川数は58河川であり、地震により護岸損傷や河川構造物の変状が発生し、河川の治水機能が低下した状態で奥能登豪雨を受けて被害が甚大なものになった。(写真-4~6)

写真-4 護岸被災 (余ノ井川 (右岸))

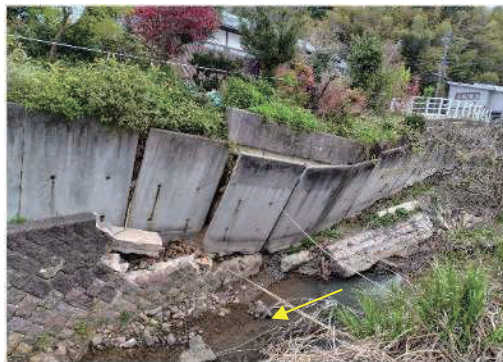
写真-5 護岸被災 (久田川 (右岸))

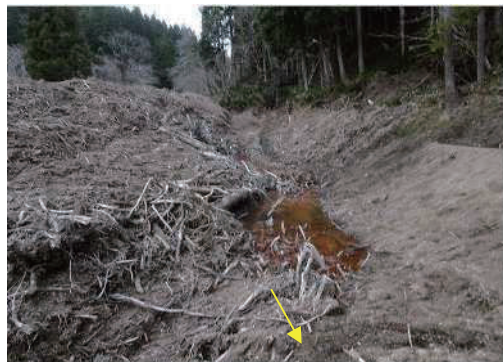
写真-6 河道閉塞 (谷内川)

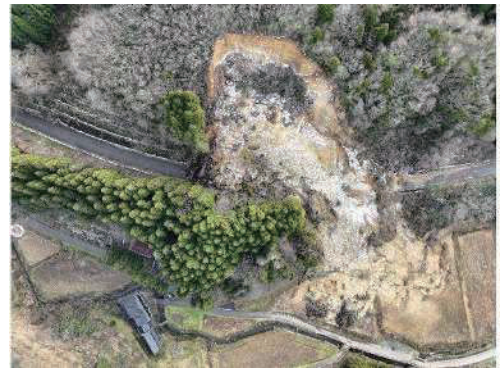
能登町管内の被災箇所では、地すべりが懸念される箇所においては現在地すべり調査を行っている。対象箇所は、五十里北河内1号線、五十里北河内2号線、1級神和住柳田1号線、2級当目1号線、久田4号線の全5路線、12工区である。(写真-7)

写真-7 地すべり全景 (久田4号線)

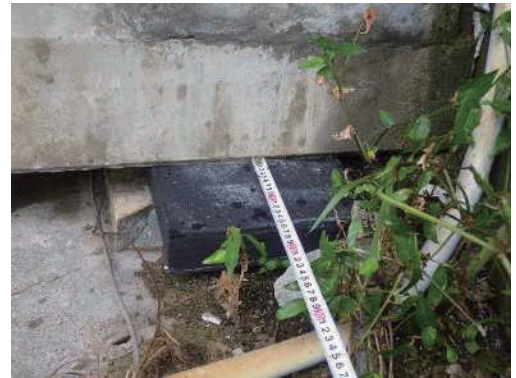
橋梁の被災数は35橋である。主な被災内容は、地震による橋脚・橋台の損傷、支承部の損傷、津波による防護柵・地覆の損傷である。また、豪雨による橋台基礎部の河床洗掘や水位上昇による高欄損傷が見られた。

写真-8 ゴム支承の移動 (木保田橋)

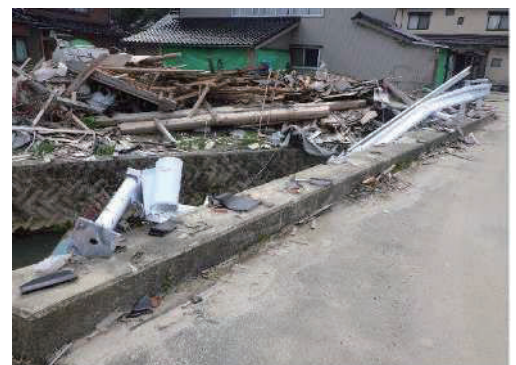
写真-9 津波による防護柵・地覆損傷 (向出橋)

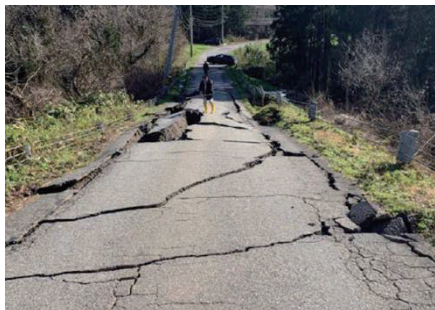
町道（346路線、245km）で数多くの被害が発生し、通行止め20路線、片側交互通行11路線を含む総延長60kmで被害が認められた。現在も通行不可の区間が残っている。

写真-1 町道の被災状況

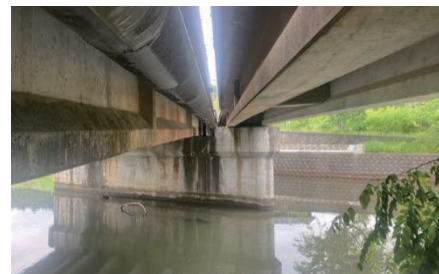
町管理橋梁（91橋）については主桁のズレや支承の逸脱、橋脚の損傷など27橋（橋長1

5m以上10橋、橋長15m未満17橋）で被害が認められた。

写真-2 橋梁の被災状況

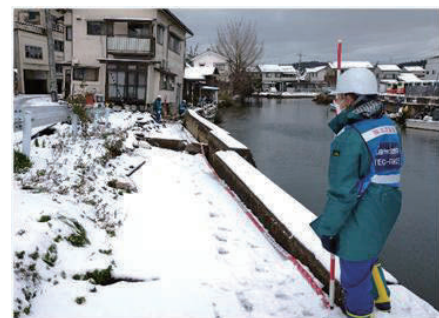
町管理河川（29河川、45km）については護岸の傾倒、損傷、土砂崩壊による河道閉塞など16河川、総延長3.9kmで被害が認められた。

写真-3 河川の被災状況

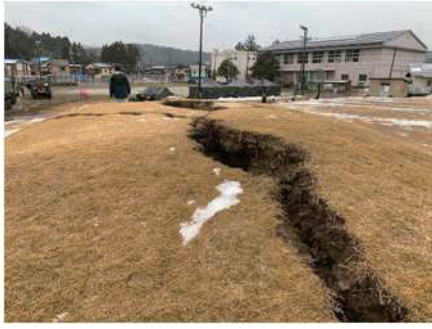
公園は3箇所では被災があった。大町西児童公園では駐車場、園路、グラウンドの亀裂及び沈下等が認められた。由比ヶ丘公園及び真名井児童公園ではグラウンドの亀裂や沈下が認められた。

写真-4 公園の被災状況

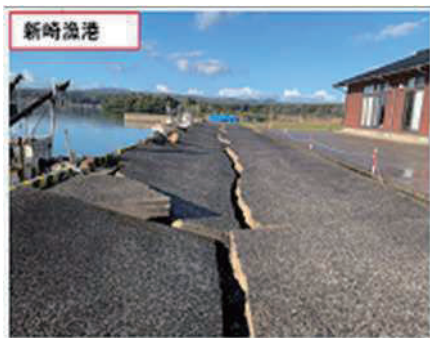
町内8漁港で防波堤、物揚場、護岸損壊、隆起、沈下など103件の被害が認められた。

写真-5 漁港の被災状況

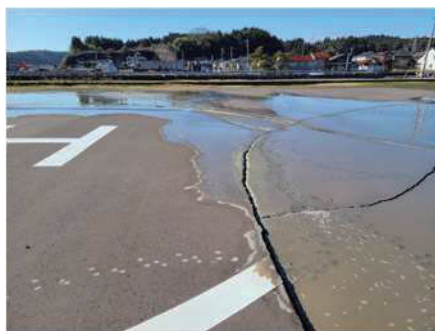
また、穴水港及び港湾施設でも被害が認められた。穴水港では、物揚場のエプロン沈下並びに岸壁の沈下と前出しが認められた。港湾施設では、宝山マリーナでエプロンの沈下並びに液状化があり、マリーナ側護岸背後の土砂崩れが認められた。

写真-6 穴水港の被災状況

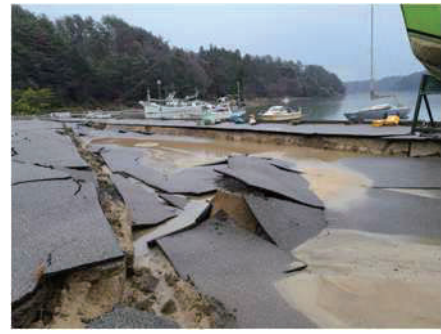
写真-7 港湾施設の被災状況

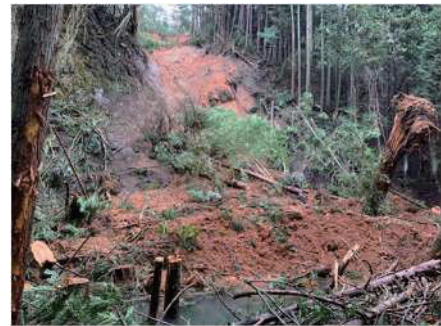
農地・農業施設において数多くの施設や農地で被害が認められた。(農地32箇所、農業用施設122箇所)

写真-8 農業用水路の被災状況

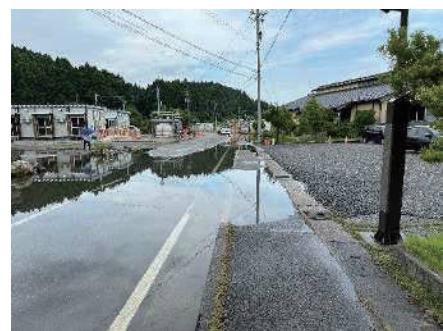
穴水町を含む能登内浦地域では、地震動により広域に渡った沈下が発生しており、穴水町では概ね20cm～30cmの沈下が町内全域で生じている。そのため、沿岸部では降雨時及び高潮位時に排水不良となり道路の冠水等が発生し、町民の日常生活に影響が及んでいる。

写真-9 広域的な沈下による被災状況

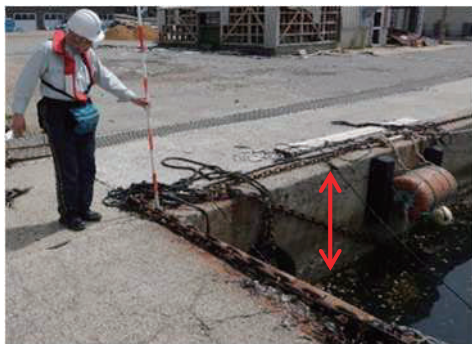
写真-1 物揚場の隆起
(赤崎漁港)

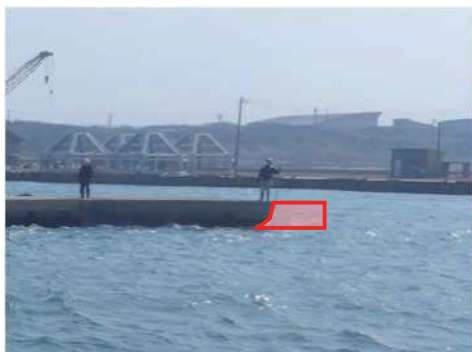
写真-2 津波による突堤頭部の消失
(高浜漁港)

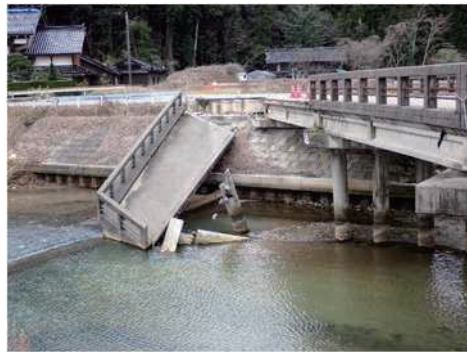
写真-4 地震動による上部工の落橋
(酒見大橋)

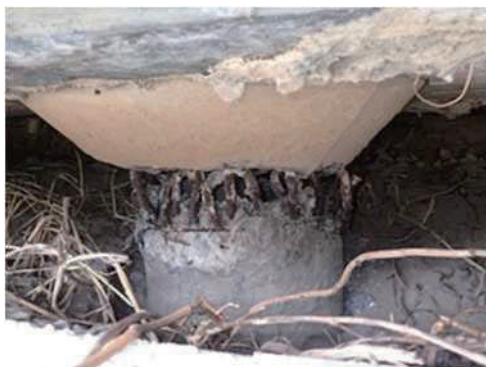
写真-5 地震動による橋台の座屈
(酒見大橋)

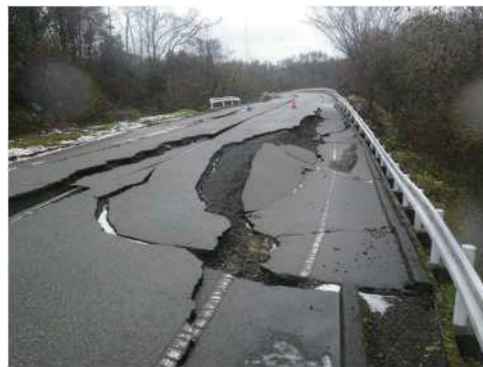
写真-8 町道鹿頭酒見線の被災状況

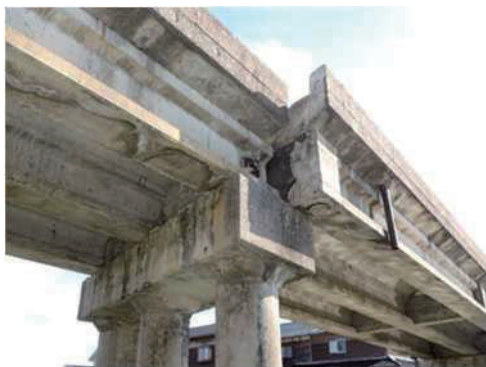
写真-6 地震動による上部工水平移動
(大橋詰橋)

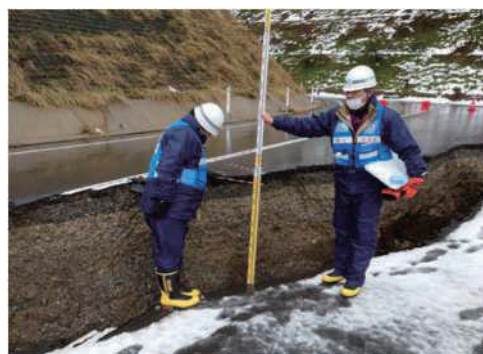
写真-9 町道栢木大福寺線の被災状況

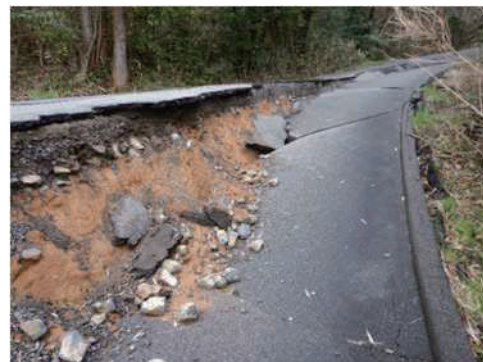
写真-10 林道大坂1号線被災状況

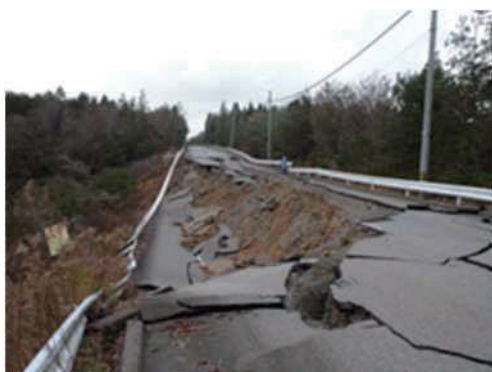
写真-7 荒屋輪島線の被災状況

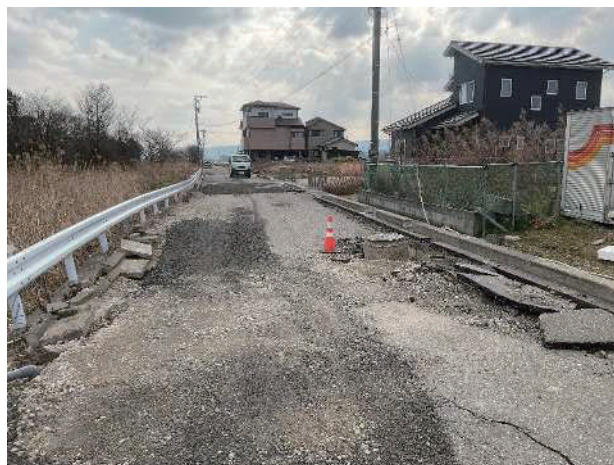
写真-2 市道石崎38号線の道路下水被災状況

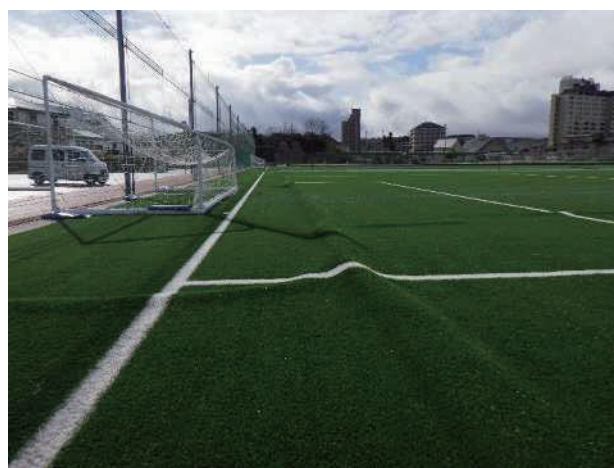
写真-4 和倉サッカー場グラウンドの被災状況

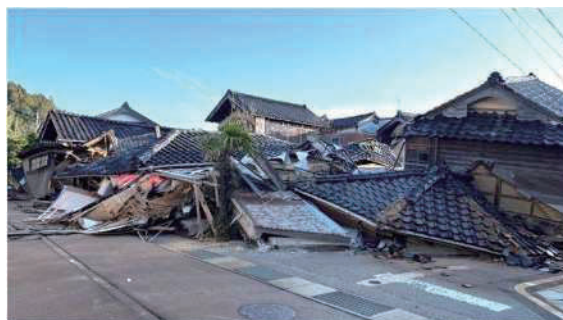
写真-1 建物の被災状況（中能登町金丸地内）
（中能登町提供・上記行政視察資料より）

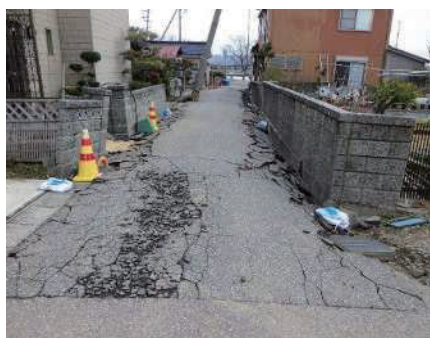
道路・河川・橋梁関係では、公共災害で道路 175 件、河川 2 件、橋梁 3 件、単独災害で道路 47 件の合計 227 件であった。

写真-1 市道の被災状況

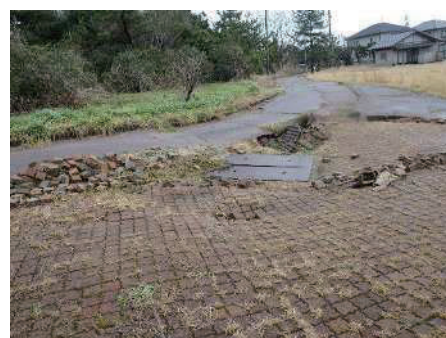
グラウンドの亀裂、液状化による沈下・噴砂、四阿の損壊、地下を流下する排水路の損壊、斜面崩壊が認められた。中ノ島公園で擁壁の損壊が認められた。その他、夕日ヶ丘公園、御坊山児童公園にも被災が認められた。

写真-2 白鷺公園の被災状況

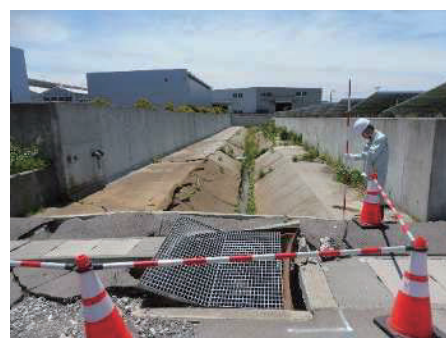
農林水産関係の被害は、邑知潟周辺の軟弱地盤地帯に集中しており、パイプラインの破損 111 件、農道の陥没や水路の破損等が 183 件、その他施設 41 件、漁港施設のひび割れ等が認められた。

写真-3 農業用排水路の被災状況

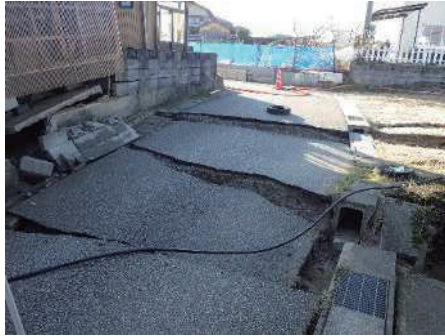
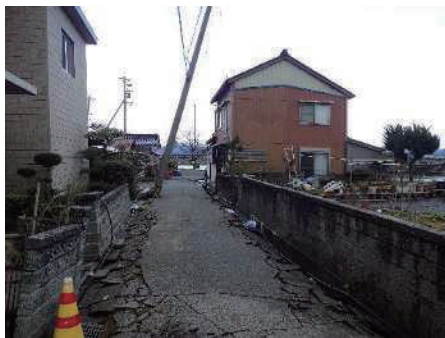
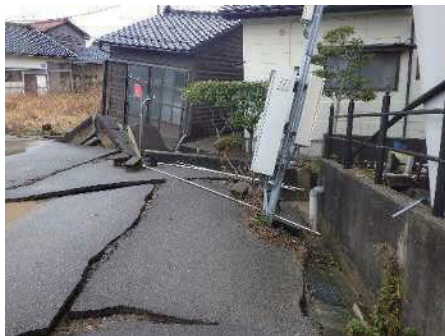
市内5地区（大川町北新、大川町桜ヶ丘、本町・的場、千里浜・島出、御坊山）で液状化が発生し、住宅、市道、上下水道などが壊滅的な被害を受けた。特に大川町北新、桜ヶ丘、御坊山では側方流動が確認され、地形が大きく変動して道路や住宅、構造物の損壊が著しかった。

写真-4 液状化地区の被災状況

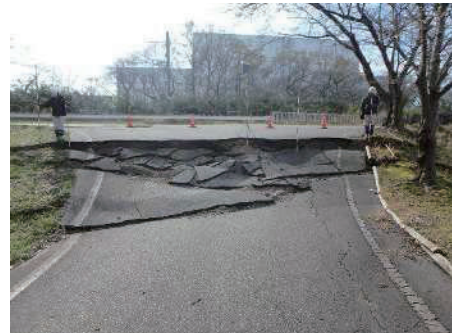
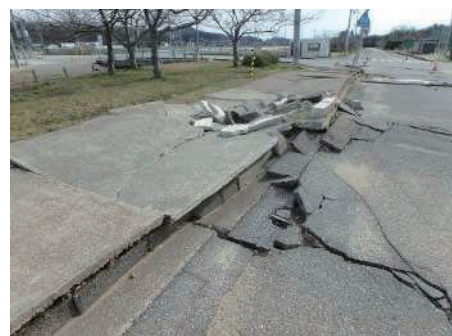
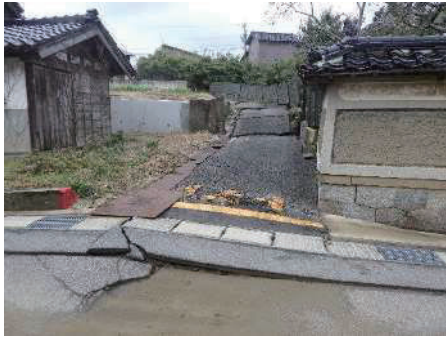
町道の舗装に亀裂や段差が生じる被害が最も多く、柳瀬地区では液状化が発生し沈下、せり上がり、滑動、変形が見られた。被災が確認された路線は管理路線の約13%に当たる130路線・33kmに及び、災害査定も約130箇所を申請した。

写真-7 町道の被災状況

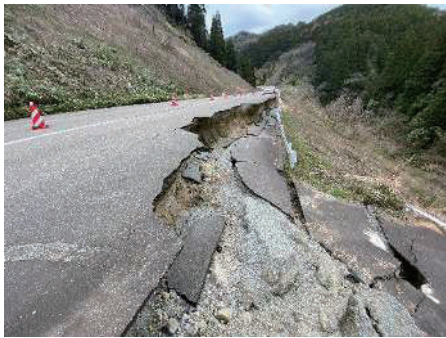
田の亀裂、法面崩壊等は6箇所、ため池堤体崩壊・亀裂は9箇所、農道・水路の破損は64箇所、揚水ポンプの破損等は12箇所であった。広域農道やため池で崩壊等による甚大な被害が発生した。特に広域農道の道路崩壊やため池（中谷内池、桜ヶ池、雌池奥池）及び湧水壕の復旧については、技術が必要であったことから石川県に受託し復旧事業を進めている。

写真-10 広域農道の被災状況

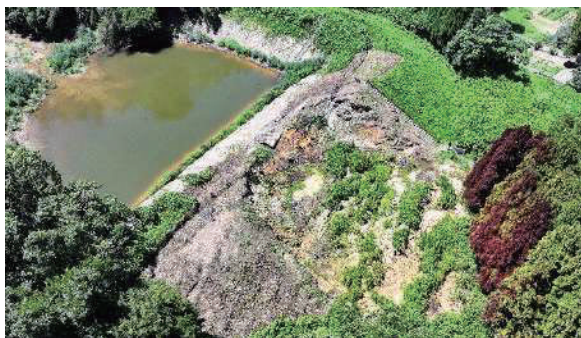
写真-11 中谷内池の被災状況

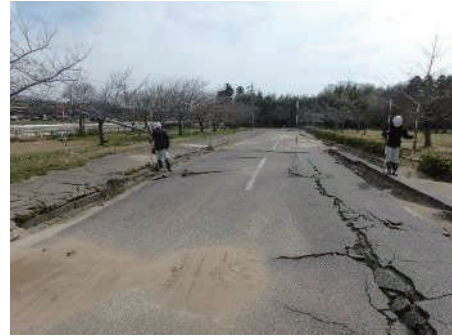
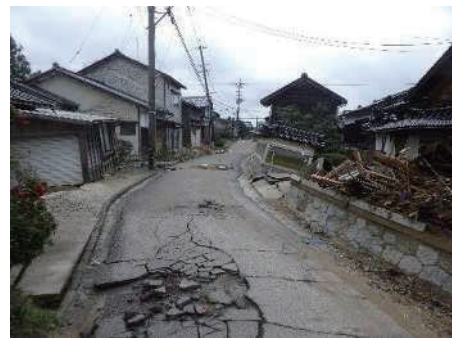
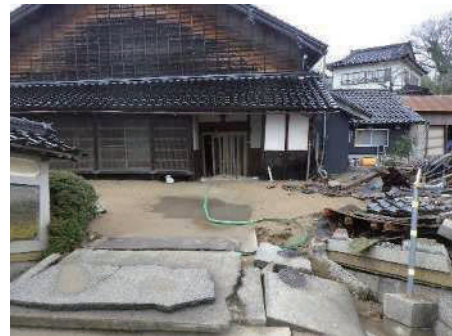
柳瀬地区では約7.2haの範囲で液状化が発生し、二級河川長者川沿いの宅地約40戸、道路・上下水道・公園・河川に被害が生じた。家屋は基礎地盤からの不同沈下がほとんどで、西側の

砂丘地から東側の長者川方向への側方流動も確認され、現位置での再建を諦め他地区に移転する世帯も多く、被害は甚大であった。

写真-12 液状化した町道の被災状況

写真-13 液状化した町道・民家の被災状況

写真-14 液状化（噴砂）した民家の被災状況

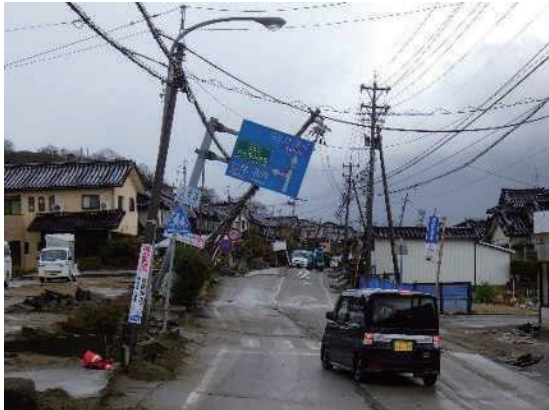
(2)内灘町やかほく市、金沢市栗崎地区では液状化により地盤の隆起・沈下に伴う家屋倒壊が多数発生した。内灘町では、隆起・沈下変位が-1~+1m程度、水平変位が最大2.1mと推定された。

写真-1 内灘町液状化(石川県提供)

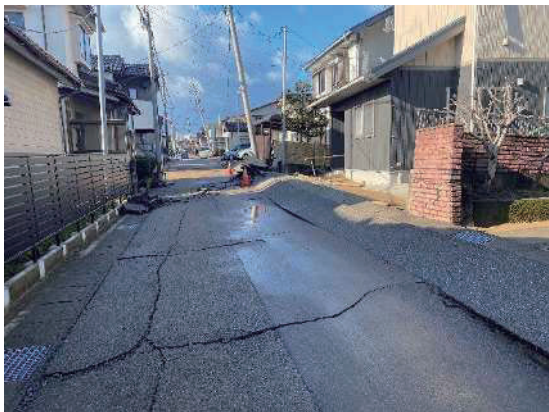
写真-2 栗崎地区液状化(金沢市提供)

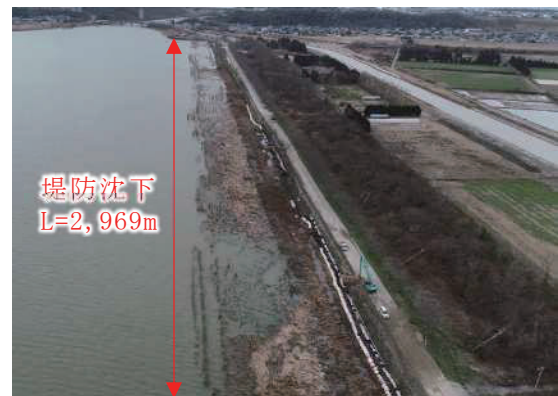
(4)河北潟周辺では、正面堤防、東部承水路、西部承水路で堤防沈下や護岸損傷、河道閉塞が発生した。正面堤防は、ほぼ全区間の約3kmで液状化が発生し、約2.3mの堤防沈下や、堤内側への側方流動が約3.3m生じた。堤防沈下により、堤内地への越水が確認され、また背後地には液状化による噴砂の痕跡も多数確認された。

写真-4 河北潟正面堤防(湖西～湖南)
(石川県提供)

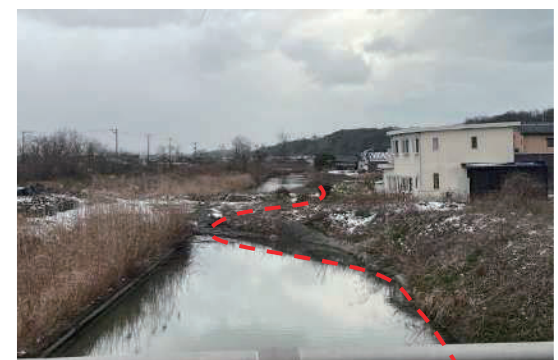
写真-6 西部承水路 河道閉塞(石川県提供)

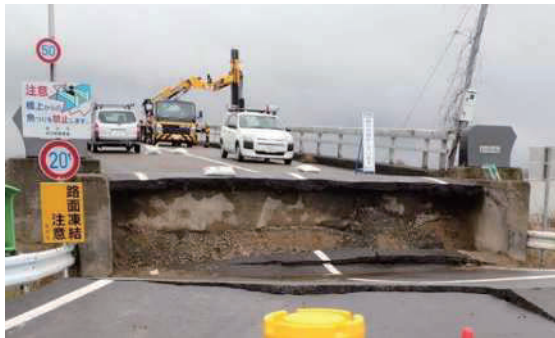
(5) 河北潟東部承水路を横断する才田大橋（橋長 365.8m、有効幅員 7.5m、10 径間の鋼単純活荷重合成鉸桁）では、河北潟堤防の液状化により橋台背面に約 1.5m の段差が生じた。また、上部工が桁軸方向に約 460mm 移動し、伸縮装置の破損および遊間の拡大が確認された。更に、上下部接続部の破損により桁が橋座へ落下し、桁ウェブに座屈が発生していることも確認された。

写真-7 才田大橋 橋台背面沈下

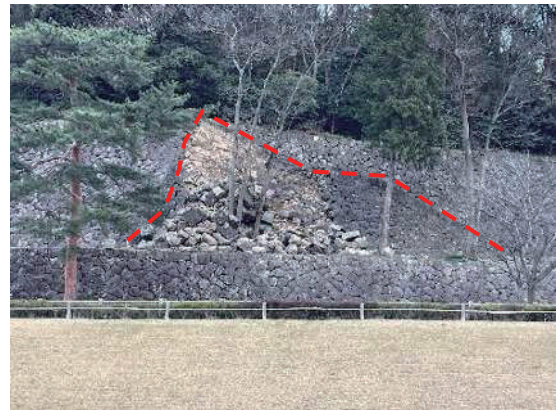
(7) 石川県内の文化財被害は約 190 件に及んだ。金沢市では金沢城公園や辰巳用水等の石垣崩落が発生した。

写真-12 金沢城跡石垣崩落

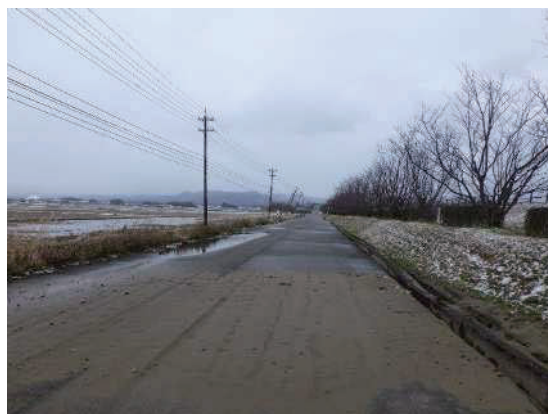
- (1) 建物の被害（全壊14棟、半壊54棟、一部損壊多数：令和8年2月27日現在）が発生した。
- (2) 上水道の断水が約170世帯で発生した。
- (3) 道路では地質的に軟弱とみられる箇所では側方流動や噴砂が確認されたほか、道路を寸断する盛土崩壊も確認された。

写真-3 路面の波打ち、噴砂（干拓町）

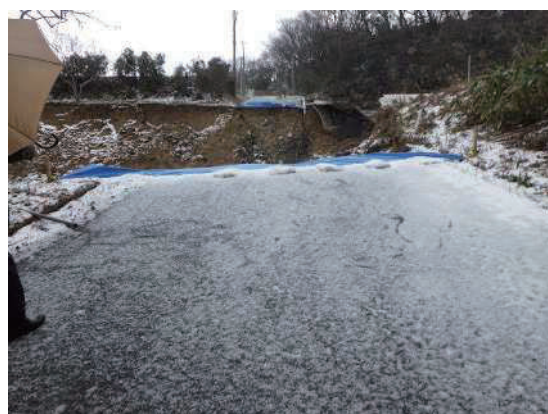
写真-4-1 盛土箇所の崩壊（豊町）

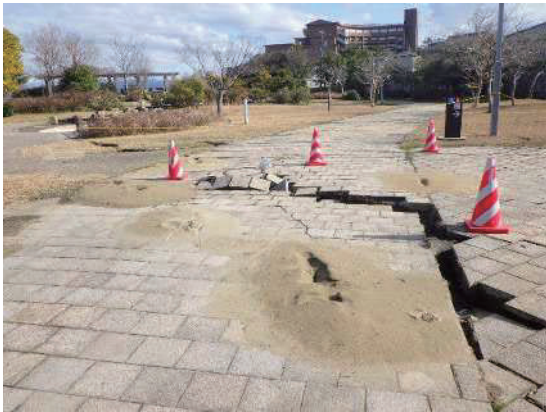
(4) 都市施設では、地質的に軟弱とみられるエリアで舗装の亀裂や沈下、公園では噴砂が確認された。

写真-5 園路の亀裂, 噴砂(柴山潟湖畔公園)

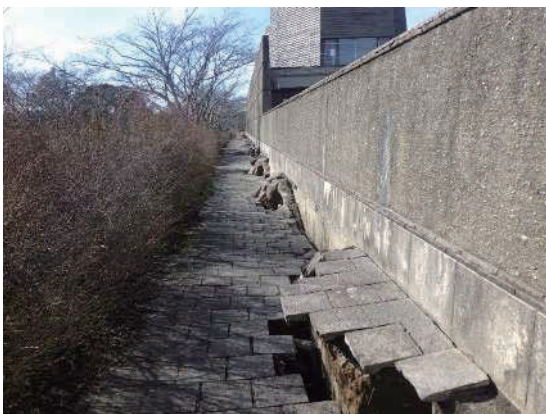
写真-6 舗装の沈下（雪の科学館）

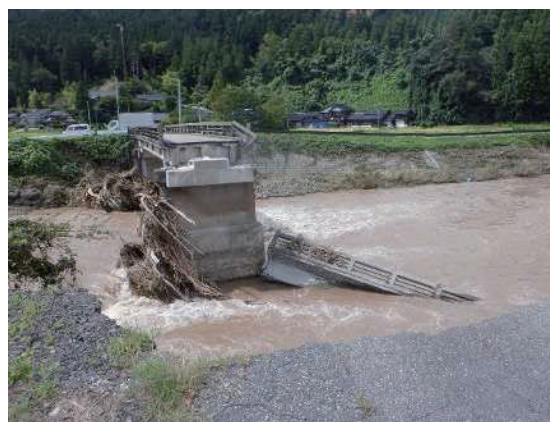
図-5 豪雨により被災した橋梁

通行可能路線については、豪雨により各地で土砂流入や路面損傷が発生し、特に復旧・開通予定であった中谷トンネルが再び被災したことで、輪島市内および門前町方面への交通が著しく不便となった。このため、国道249号を中心とした代替経路を選定したが、迂回距離が長く、移動時間の増加は避けられなかった。そのほか、輪島市や珠洲市の一部市道が豪雨による土砂崩れなどにより通行止めとなった。現地班からの報告をもとに道路状況を逐次更新し、安全な経路を選定しながら支援業務を継続した。

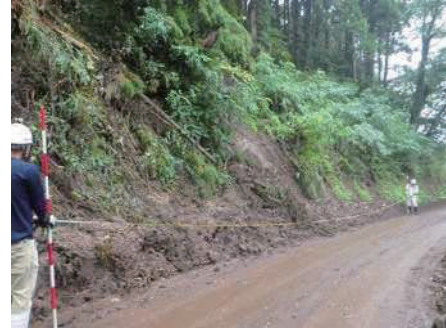
写真-3 増破による緊急調査の実施状況

早期確認型査定の対象路線は、1)のフローのうち、「査定前に被災拡大」→「地震災の調査済」に該当していた。例えば、地震災での法面崩壊箇所の両端部が増破し、比較的規模の小さな区間においては、追加調査を実施し復旧箇所を追加した。

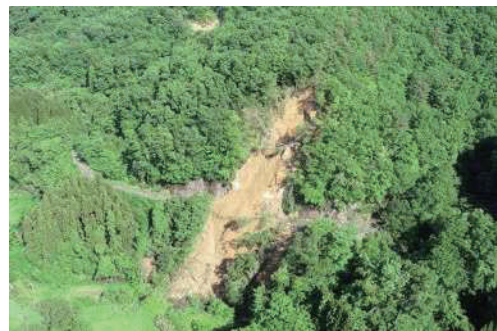
写真-4 地震災による崩壊(R6.5月撮影)

早期確認型査定の対象路線のうち、豪雨災害により、地形が変わるほどの大規模な被災増大路線については、再測量の実施および追加地質調査を実施した。なお、増破後の現況の再測量についても、急峻な地形箇所が多く、ドローンレーザ測量を実施した。

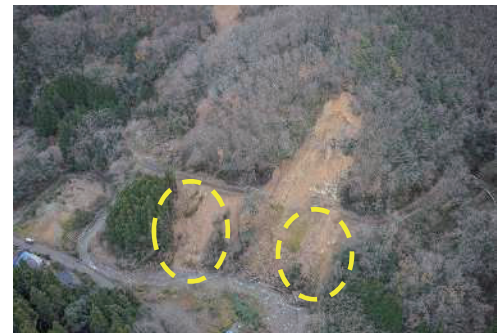
写真-5 増破による崩壊を追加(R6.11月撮影)

また、崩壊範囲が広がったことから、崩壊斜面上において、法面工詳細設計や擁壁工詳細設計を行うための被害の規模に応じて追加地質調査を立案・実施した。

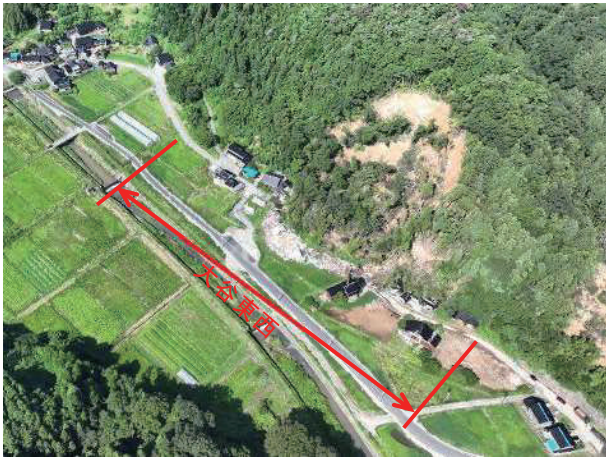
写真-1 大谷東西(珠洲市大谷町)の被災状況
写真出典：令和6年能登半島地震アーカイブ(提供者：石川県)/CC BY-NC-SA/改変済

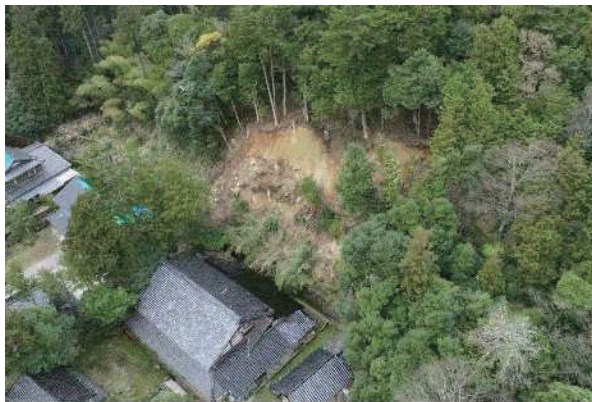
能登半島地震により、急傾斜地施設の上部斜面が崩壊した(写真-5)。崩壊斜面頭部には明瞭な滑落崖があり、崩壊面には風化した砂岩が露頭している(写真-6)。既設対策施設により家屋への直撃は免れたが、斜面中には崩壊土砂が不安定な状態で残存し(写真-7)、また崩壊土砂により既設落石防護柵が変形している(写真-8)。

写真-5 崩壊箇所全景

- ・不安定な状態で残存する崩壊土砂の除去
- ・急勾配を呈する崩壊斜面の対策
- ・損傷した既設落石防護柵の復旧

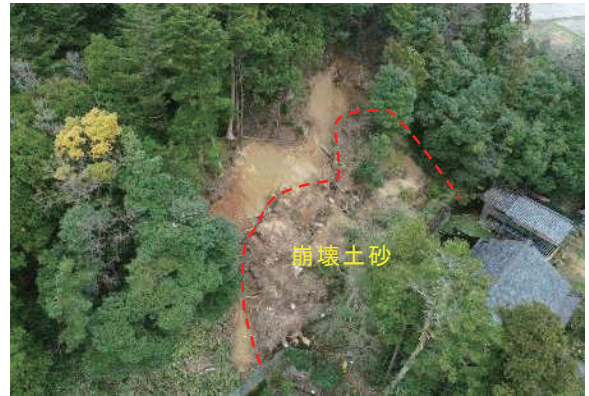
写真-7 残存する崩壊土砂

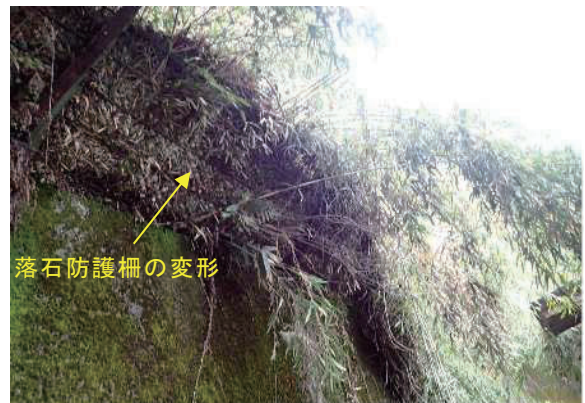
写真-8 既設落石防護柵の状況

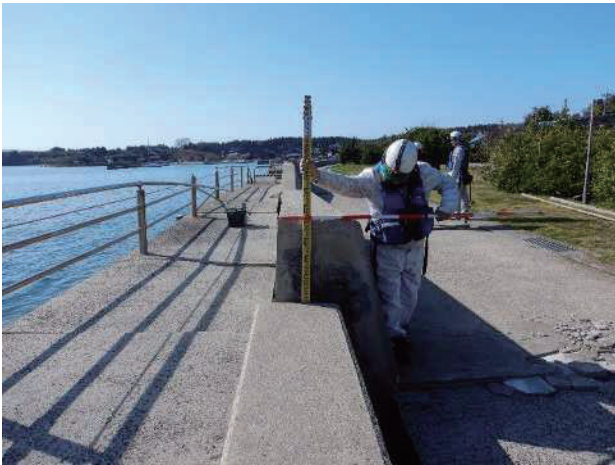
また、本体工の背後に胸壁工を設けた構造の場合には、胸壁工が沈下しているケースも確認された。

写真-2 胸壁工の沈下

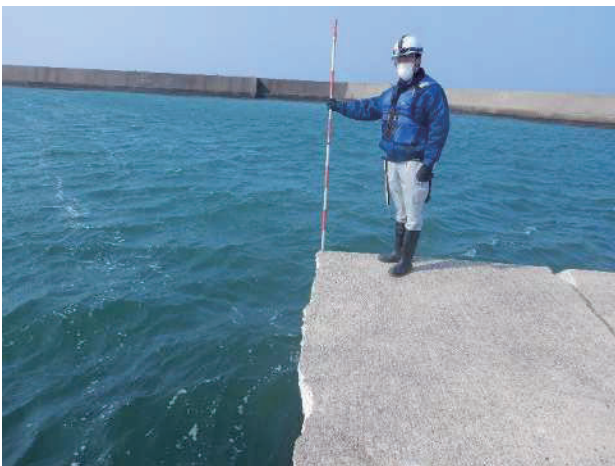
津波による被災形態としては、写真-3 に示すように衝撃により突堤の堤頭部が消失してしまったケースや、泊地を囲う外郭施設沖側の消波ブロックが泊地内まで流されるケースなどが確認された。

写真-3 津波による突堤先端の消失

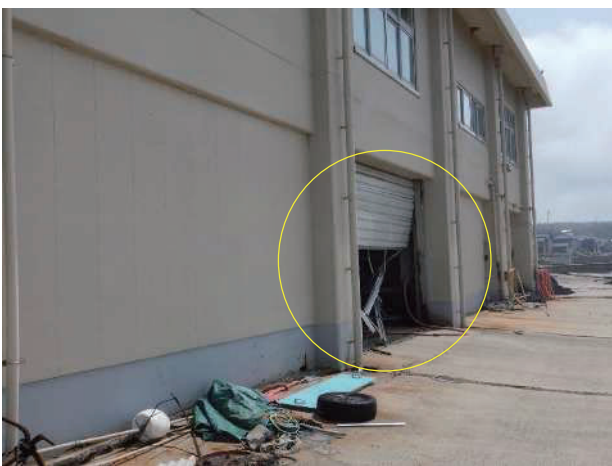
写真-4 津波の痕跡

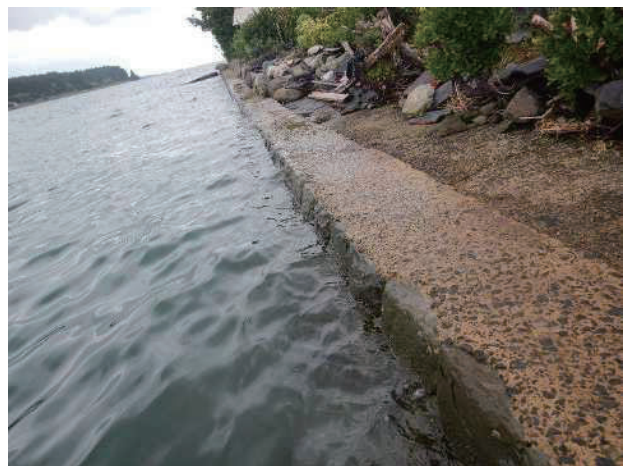
元々天端高の低い護岸では、高潮時に護岸天端が海水面より低い状態となるケースが確認された。

写真-6 沈下による天端高の不足

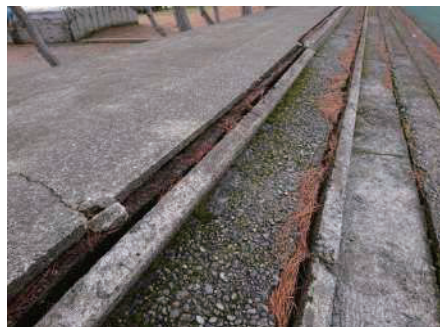
トラック内に多数の陥没箇所や段差が見られた。また、コンクリート造の観覧席には倒壊の恐れのある破損が生じていた。

写真-3 陸上競技場観覧席の被災状況

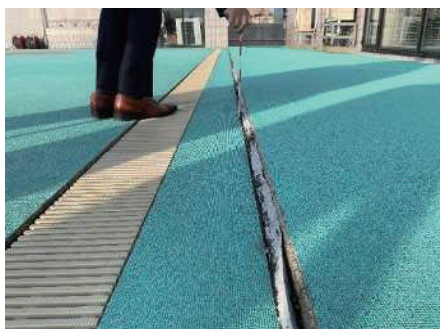
プールサイドに最大 7cm 程の段差が生じていた。

写真-4 プール施設の被災状況

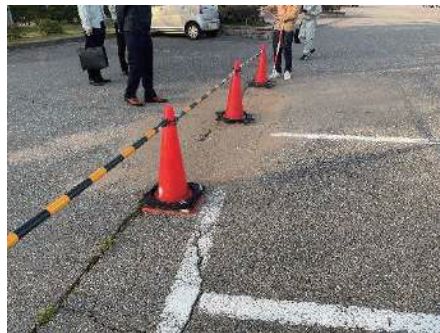
駐車場内では液状化現象による噴砂跡やひび割れが見られた。

写真-5 駐車場の被災状況

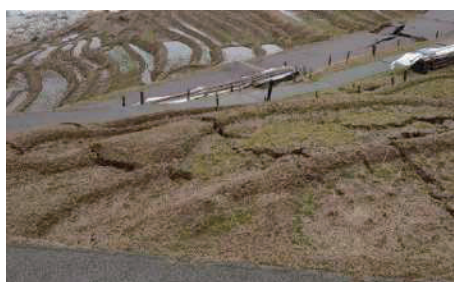
写真-1 白米千枚田の亀裂・法面崩壊

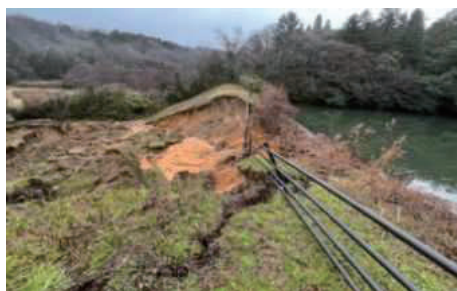
写真-2 損傷したため池

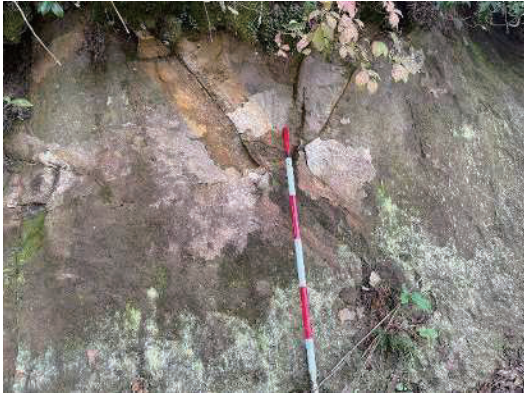
周辺の踏査では、層理面に沿った明瞭な割れ目とそれに直交する複数の縦亀裂が確認され、さらなる岩盤崩壊の可能性が示唆された(写真-3)。調査は岩盤のゆるみ域を把握する目的で崩壊域の背後でボーリング調査とポアホールスキャナーによる割れ目や亀裂の有無および方向性を把握した(図-2)。

写真-3 露頭で確認される亀裂

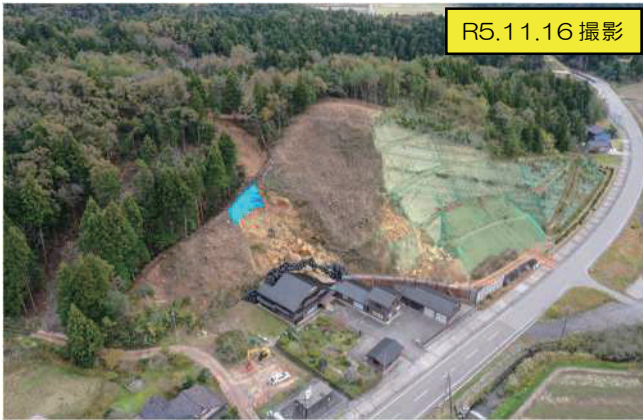
写真-4 現地状況【R5 対策工事直前】

写真-4には、令和5年奥能登地震後の対策工事直前である令和5年11月時点の当該地の状況を示す。対象斜面周囲の伐採は完了し、翌年から本格的に斜面の切土を進める準備をしている段階であった。

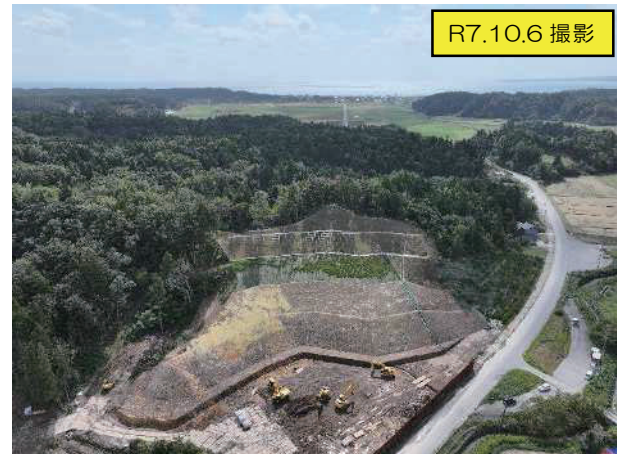
写真-6 R6 設計の工事状況

写真-6 には、令和7年に実施された対策工の工事状況を示す。崩積土は泥岩の岩塊が主体であり、地下水位も低く安定した状態であった。また、滑落崖背後に新たな亀裂が認められなかったことから、斜面前面に工事用道路を設けることが可能であり、施工性および安全性は十分に確保できる状況であった。

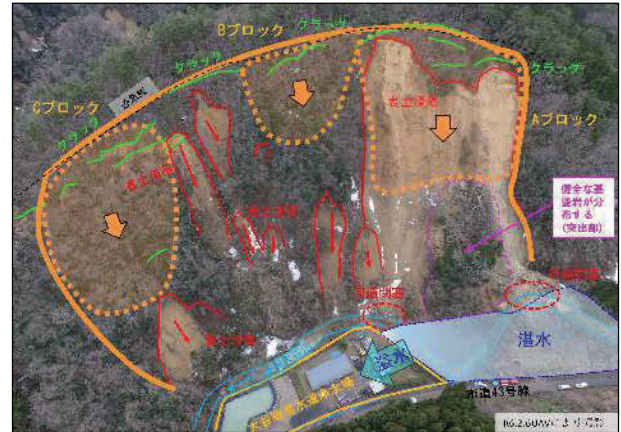
写真-1 被災状況

令和6年能登半島地震により、珠洲市大谷川沿いの急斜面部で広範にわたる斜面崩壊が生じた。これにより、崩壊土砂が河道を閉塞し、河川水が浄水場敷地内へ溢水するとともに、浄水場が被災して機能停止に至り、大規模な断水が発生した（写真-1～写真-2）。

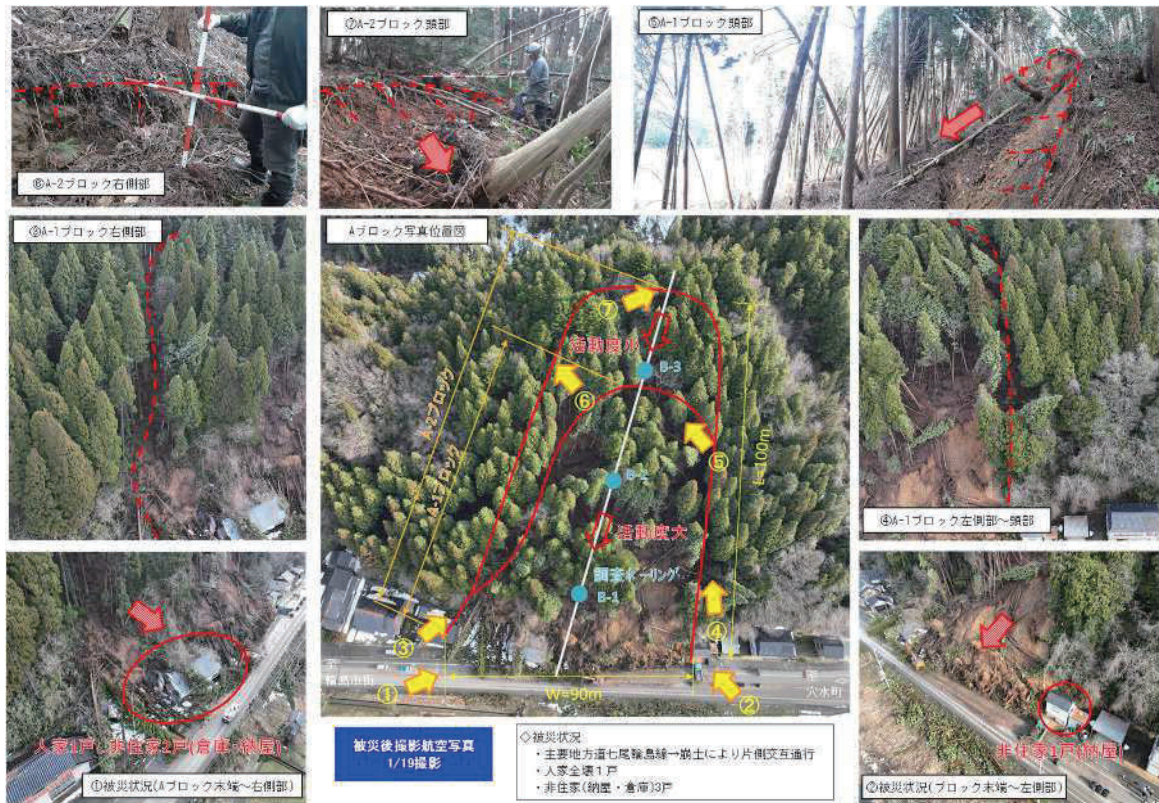
図-4 現地状況(Aブロック)

- ・「Aブロック」は、馬蹄形状をなす地すべりブロック(幅≒90m×長さ≒100m)であり、地すべり変状および活動状況より「A-1ブロック」、「A-2ブロック」の小ブロックに大別される。
- ・これらの小ブロックは、末端ほど活動度が高く、「A-1ブロック」の変位拡大に追従する形で、「A-2ブロック」が活動する「後退性地すべり」の特徴を示す。
- ・これらの小ブロックは、地すべり頭部に「陥没帯」が認められないことから、地下形状は「円弧すべり」と判断される。
