Technical Report on Disaster
of the Noto Peninsula Earthquake
and the heavy rainfall in Oku-Noto
on 2024

令和6年能登半島地震・奥能登豪雨

災害技術報告書【1】

～発生から災害査定に至るまで～

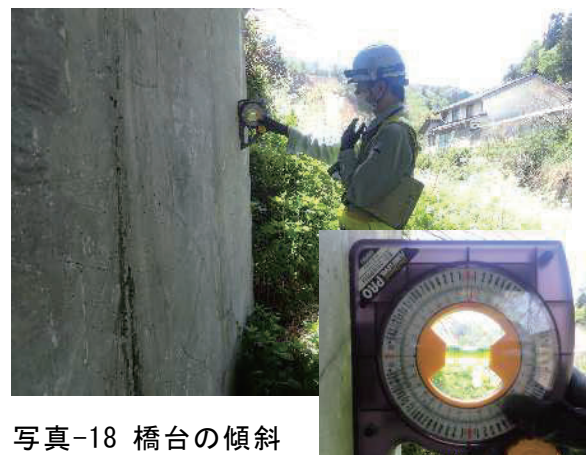
写真-18 橋台の傾斜

写真-18 に示すように、地震時の土圧により橋台が背面側に5°程度の傾斜を確認した。

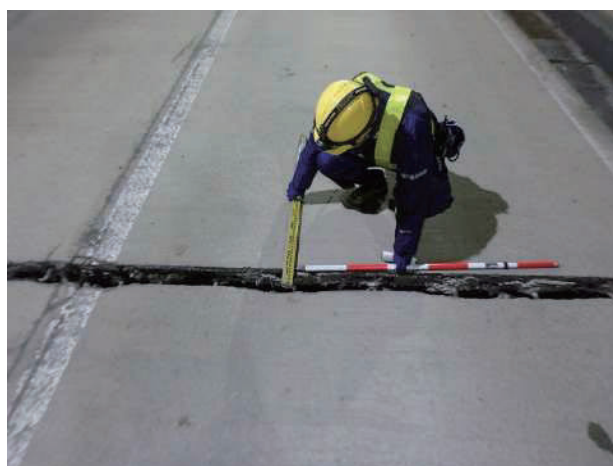
輪切り状のひび割れに近い舗装の目地部で、100mm 程度の開口が生じ段差を伴っていた。

写真-7 舗装目地部の開口(100mm 程度)

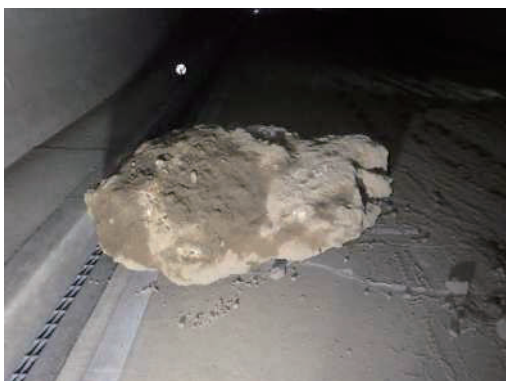
珠洲方面の坑口付近において、斜面の崩壊が発生し、明かり部と坑内に大量の土砂と水が流入した。中には $\phi 1.8\text{m}$ 程度の巨石が坑内にあり、車両の通行を阻害していることを確認した。

写真-25 坑内の巨石

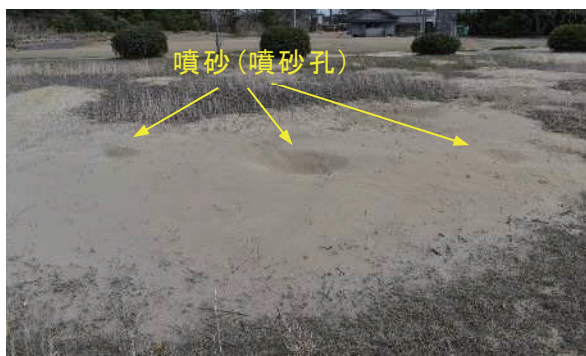
写真-1、写真-2 に示すように、直径数十センチメートル～数メートルの噴砂が住宅敷地内、農地、砂丘縁辺部や河川沿いの低地、干拓地、旧河道、道路、漁港・港湾施設の背後地などの広範囲で多数発生した。

写真-2 公園内噴砂の接写

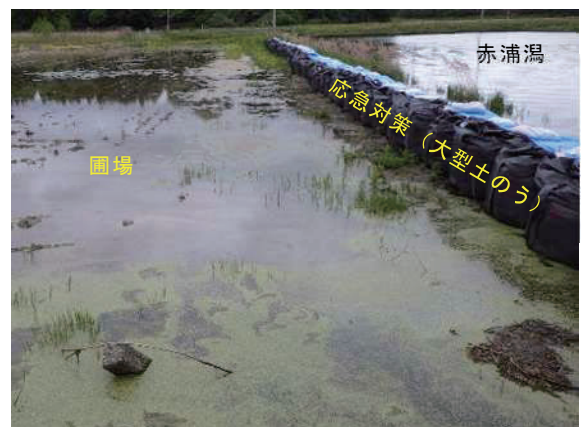
被災事例は少ないが、写真-17、写真-18に示すように堤防が沈下する等の被害を受けた。

写真-18 圃場の水没

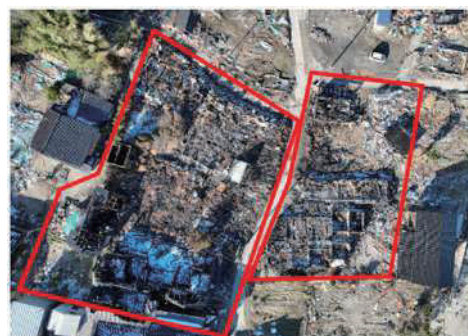
写真-3 津波到着後の火災延焼 (能登町)⁴⁾

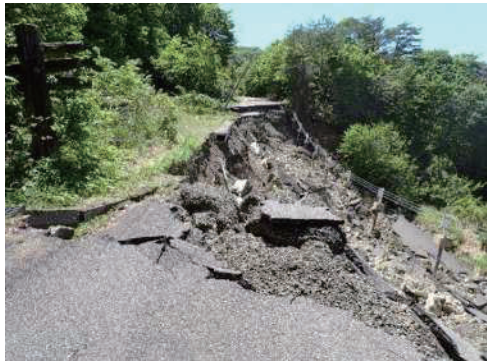
写真-1 山間部道路の路面崩壊

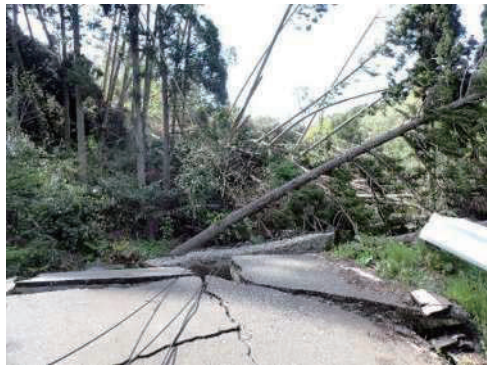
写真-2 大規模地すべりによる道路寸断
橋梁では橋台・橋脚の崩壊による上部工の回転や落橋が生じ、通行止めが長期化した。

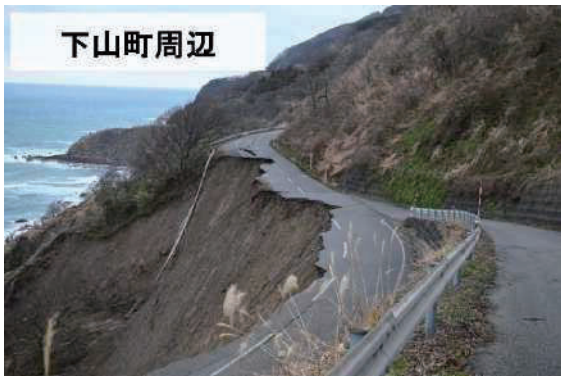
下山町周辺

写真-3 斜面崩壊(国道 249 号)³⁾

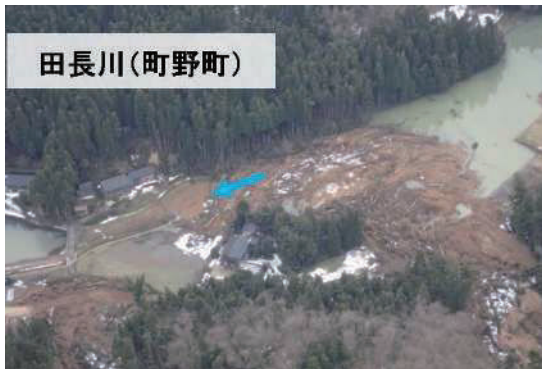
田長川(町野町)

大規模な斜面崩壊による河道閉塞が発生したほか、堤防や護岸等の構造物を中心に被害が多数発生した。

写真-5 河道閉塞⁵⁾

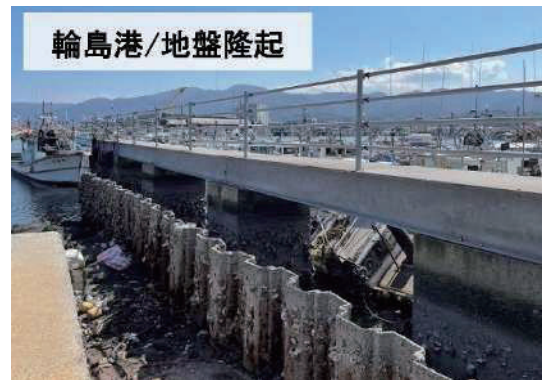
輪島港/地盤隆起

岸壁背後の沈下や地盤の隆起等の被害が多数発生した。

写真-8 地盤の隆起⁶⁾

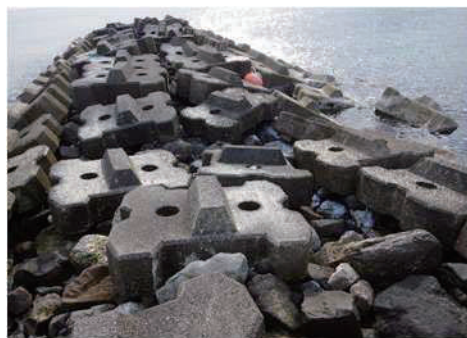
写真-3 津波によるブロックの散乱
(赤崎漁港)

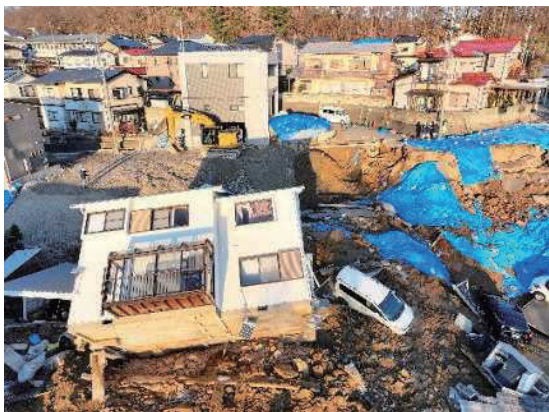
(3)金沢市田上地区では、大規模な土砂災害が発生し、道路及び家屋の倒壊が広範囲で発生した。

写真-3 田上地区の斜面崩壊(金沢市提供)

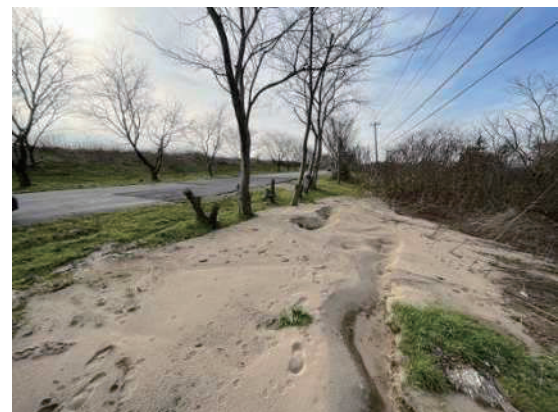
(4)河北潟周辺では、正面堤防、東部承水路、西部承水路で堤防沈下や護岸損傷、河道閉塞が発生した。正面堤防は、ほぼ全区間の約3kmで液状化が発生し、約2.3mの堤防沈下や、堤内側への側方流動が約3.3m生じた。堤防沈下により、堤内地への越水が確認され、また背後地には液状化による噴砂の痕跡も多数確認された。

写真-5 噴砂の痕跡(石川県提供)

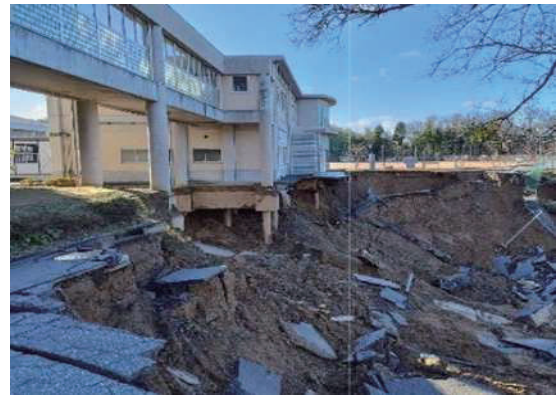
写真-10 石川県立金沢北陵高等学校
(石川県提供)

(6) 石川県立金沢北陵高等学校や国立石川工業高等専門学校では、敷地造成盛土の斜面崩壊等により教育施設にも能登半島地震の影響が及んだ。

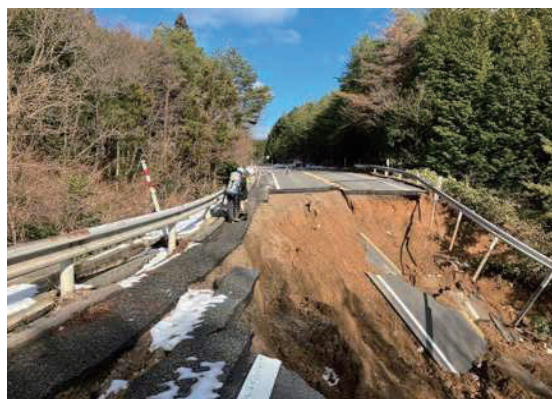
石川県土木部からの令和 6 年 1 月 1 日の支援要請に対して、復旧の最優先箇所であるのと里山海道の現場作業を、中能登土木管内の協会員が 1 月 2 日から実施した。最初は徒歩で被災状況の確認を行いその後、UAV 撮影による被災箇所調査を行った。のと里山海道では大規模崩落箇所が 27 箇所あり UAV レーザ計測を実施し、平面図作成、横断面図の作成を行った。また、路面や橋梁においても損傷が確認され、クラック調査を行った。同じく奥能登地区へ向かうアクセスルートである国道 249 号や七尾輪島線、漆原下出線、宇出津町野線、穴水門前線も優先箇所として調査・測量を行った。

写真-3 のと里山海道大規模崩落箇所

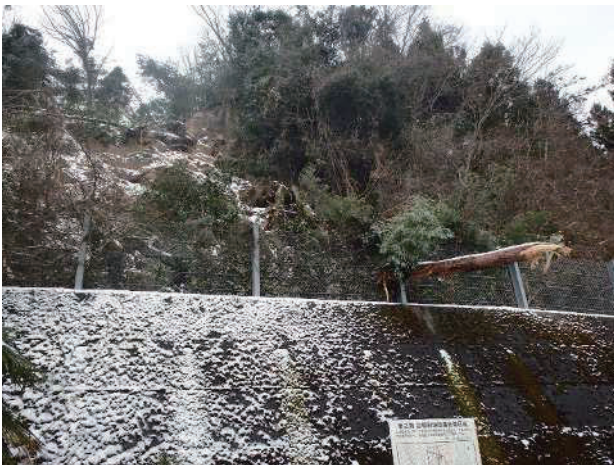
急傾斜地斜面において表層崩壊が生じた事例。崩壊土砂は待ち受け式擁壁のポケット内に概ね収まるものが多い。今回の被災事例として、多く見られる。

写真-2 市之瀬(能登町市之瀬)の被災状況
(石川県提供)

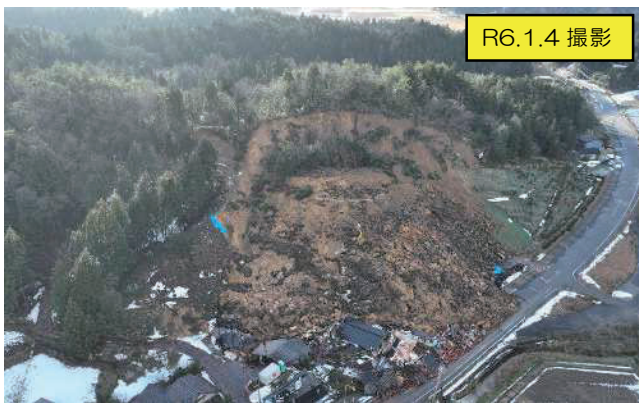
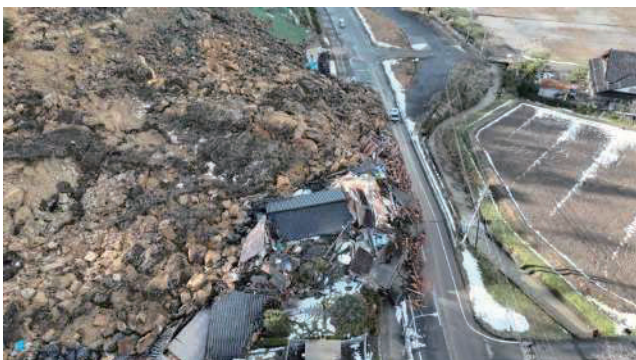
写真-5 令和6年能登半島地震直後

令和6年1月1日に最大震度7の令和6年能登半島地震に伴い、再度大規模な斜面崩壊が発生した。崩壊の規模は幅100m、斜長70m奥行き60m程度の斜面崩壊が発生した(写真-5)。なお、お正月休み期間中で工事が休止していたことや、前年の地震時に斜面前面の家屋に住んでいた住民はすでに金沢に避難していたこともあり、奇跡的に人的被害がゼロであった。

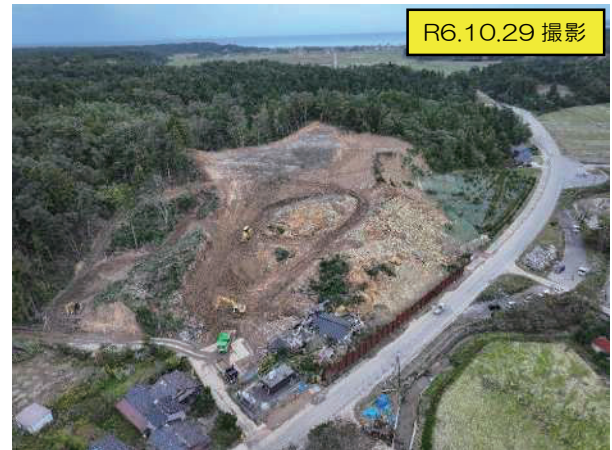
写真-6 R6 設計の工事状況

写真-6 には、令和7年に実施された対策工の工事状況を示す。崩積土は泥岩の岩塊が主体であり、地下水位も低く安定した状態であった。また、滑落崖背後に新たな亀裂が認められなかったことから、斜面前面に工事用道路を設けることが可能であり、施工性および安全性は十分に確保できる状況であった。

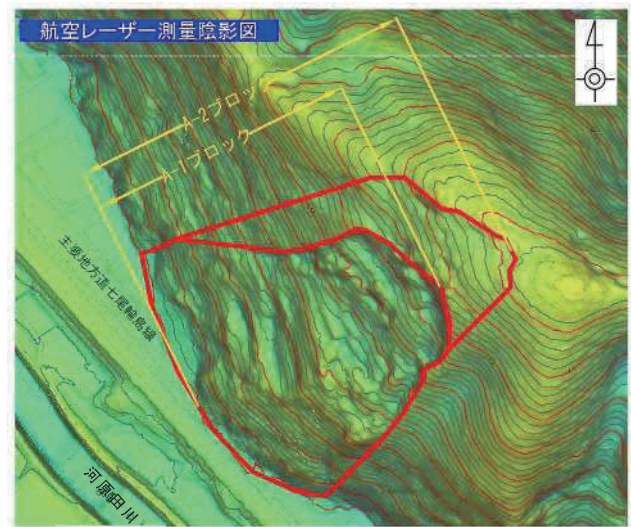
図-3 平面図(Aブロック)

対策対象である「Aブロック」の平面図(航空レーザ測量陰影図)を図-3に示す。
